| Diagnóstico da Calçada | Qualidade do Serviço | |
| Endereço: Av. Abílio Machado, 330 | 46 | D |
| Num. Lote CTM: 130457400065 | | |

Lote 1 - Rota: Noroeste

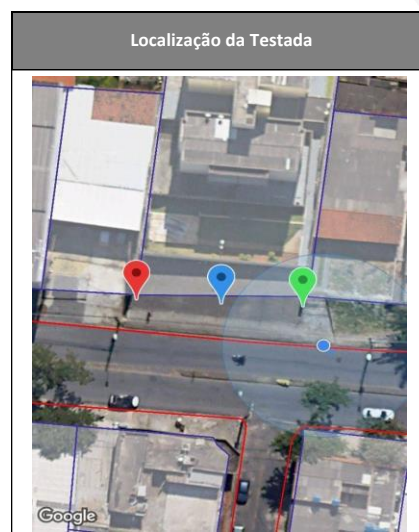
| ID | Itens Avaliados | Respostas | Nota |
|---|--|---|---|
| P_5 | Condições Gerais do Piso e meio-fio da calçada ? | Péssimo | 0 |
| P_6 | Presença de desníveis ? | Severo | 0 |
| P_9 | A calçada Possui Rebaixamento de Veículos correto ? | Não | 0 |
| P_11 | O Passeio está no padrão da SMPU ? | Não | 0 |
| P_16 | Classificação geral da calçada pelo pesquisador. | Ruim | 0 |
