Lote 4 - Rota: Raja Gabágia

FRATAR
ENGENHARIA CONSULTIVA

Diagnóstico da Calçada	Qualidade do Serviço	
Endereço: Av. Álvares Cabral, 1814	69	C
Data do Registro: 20/11/2019 16:37:29		
Num. Lote CTM: 10047600010

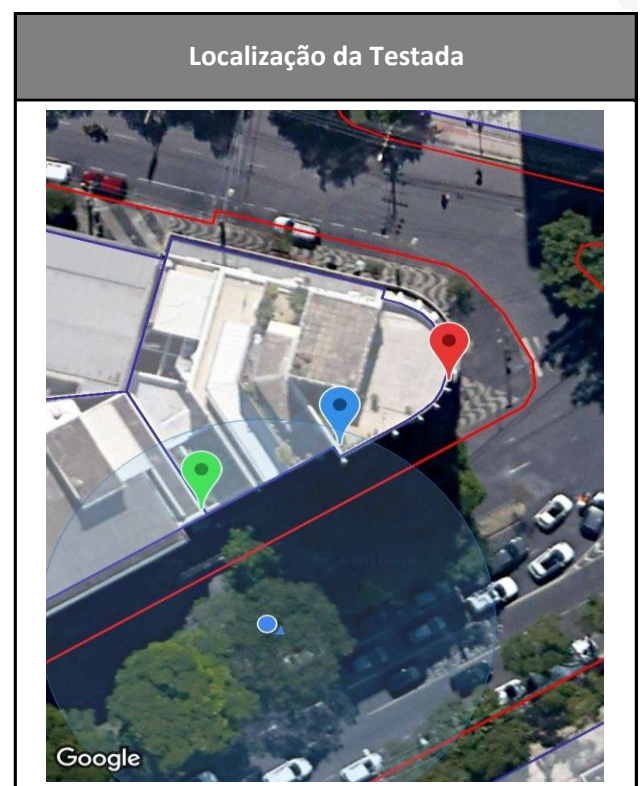
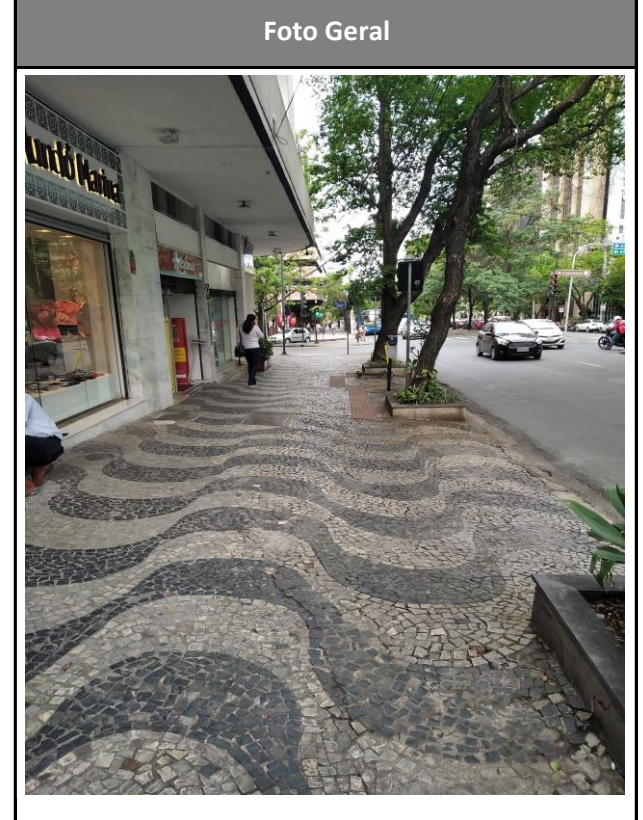
ID	Itens Avaliados	Respostas	Nota
P_1	O Mobiliário urbano está dentro da faixa de serviço de 70 cm ?	Sim	-
P_2	Qual a largura livre do Passeio ?	Acima de 1.50 m	10
P_3	Tipo de revestimento da caçada ?	Pedra Portuguesa	8
P_4	Existencia de Buracos ?	Poucos	5
P_5	Condições Gerais do Piso e meio-fio da calçada ?	Ótimo(a)	10
P_6	Presença de desniveis ?	Leve	7
P_7	Tem rebaixamento de calçada para Pedestre ?	Sim	9
P_8	Possui piso tátil ao longo da Calçada ?	Não	-
P_9	A calçada Possui Rebaixamento de Veiculos correto ?	N.A	0
P_10	Existencia de altura livre menor que 2,10 m ?	Não	-
P_11	O Passeio está no padrao da SMPU ?	Não	0
P_12	A testada possui prática de estacionamento sobre o passeio ?	Não	10
P_13	Existe algum dispositivo de Drenagem sobre a calçada ?	Não	0
P_14	Existe PED em frente a testada ?	Não	-
P_15	Existe FTP em frente a testada ?	Sim	-
P_16	Classificação geral da calçada pelo pesquisador.	Ótimo(a)	10
