# Lote 4 - Rota: Contorno

Diagnóstico da Calçada	Qualidade do Serviço	
Endereço: Av.Contorno, 8743	<b>70</b>	<b>C</b>
Data do Registro: 29/10/2019 15:19:43		
Num. Lote CTM: 90031000395

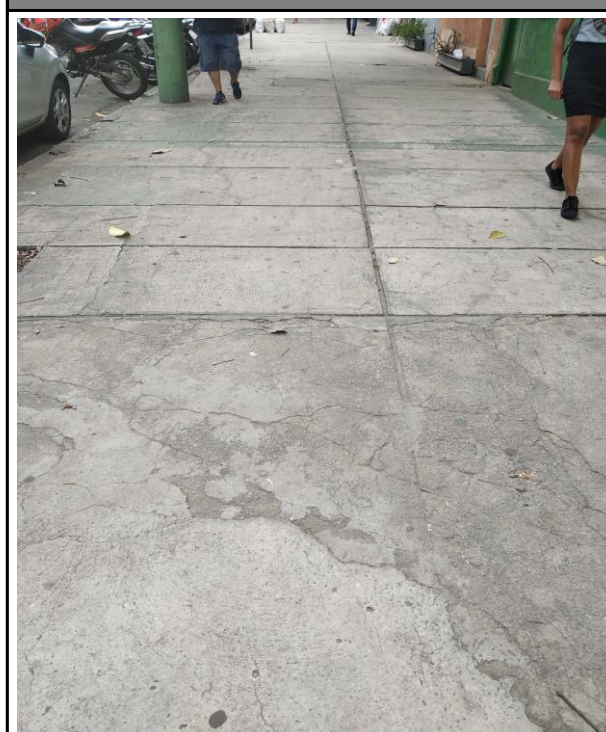
## Foto Geral

ID	Itens Avaliados	Respostas	Nota
P_1	O Mobiliário urbano está dentro da faixa de serviço de 70 cm ?	Sim	-
P_2	Qual a largura livre do Passeio ?	Acima de 1.50 m	10
P_3	Tipo de revestimento da calçada ?	Concreto	10
P_4	Existência de Buracos ?	Nenhum	10
P_5	Condições Gerais do Piso e meio-fio da calçada ?	Regular	5
P_6	Presença de desniveis ?	Nenhum	10
P_7	Tem rebaixamento de calçada para Pedestre ?	Não	10
P_8	Possui piso tátil ao longo da Calçada ?	Não	-
P_9	A calçada Possui Rebaixamento de Veículos correto ?	N.A	0
P_10	Existência de altura livre menor que 2,10 m ?	Não	-
P_11	O Passeio está no padrão da SMPU ?	Não	0
P_12	A testada possui prática de estacionamento sobre o passeio ?	Não	10
P_13	Existe algum dispositivo de Drenagem sobre a calçada ?	Não	0
P_14	Existe PED em frente a testada ?	Não	-
P_15	Existe FTP em frente a testada ?	Não	-
P_16	Classificação geral da calçada pelo pesquisador.	Regular	5
