Lote 4 - Rota: Contorno

FRATAR
ENGENHARIA CONSULTIVA

Diagnóstico da Calçada	Qualidade do Serviço	
Endereço: Av.Contorno, 4166	61	C
Data do Registro: 05/11/2019 16:32:08		
Num. Lote CTM: 10266000145

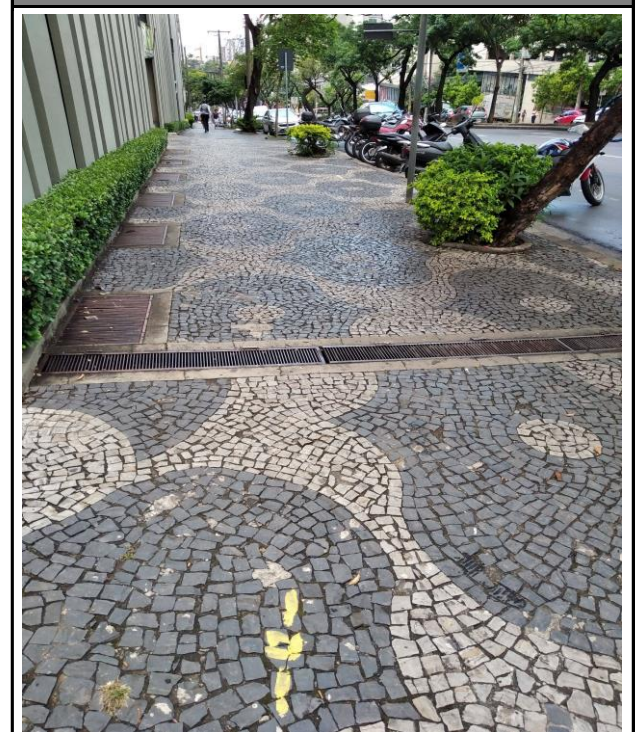
Foto Geral

ID	Itens Avaliados	Respostas	Nota
P_1	O Mobiliário urbano está dentro da faixa de serviço de 70 cm ?	Sim	-
P_2	Qual a largura livre do Passeio ?	Acima de 1.50 m	10
P_3	Tipo de revestimento da calçada ?	Pedra Portuguesa	8
P_4	Existencia de Buracos ?	Poucos	5
P_5	Condições Gerais do Piso e meio-fio da calçada ?	Ótimo(a)	10
P_6	Presença de desniveis ?	Severo	0
P_7	Tem rebaixamento de calçada para Pedestre ?	Sim	8
P_8	Possui piso tátil ao longo da Calçada ?	Não	-
P_9	A calçada Possui Rebaixamento de Veiculos correto ?	N.A	0
P_10	Existencia de altura livre menor que 2,10 m ?	Não	-
P_11	O Passeio está no padrao da SMPU ?	Não	0
P_12	A testada possui prática de estacionamento sobre o passeio ?	Não	10
P_13	Existe algum dispositivo de Drenagem sobre a calçada ?	Sim	0
P_14	Existe PED em frente a testada ?	Não	-
P_15	Existe FTP em frente a testada ?	Sim	-
P_16	Classificação geral da calçada pelo pesquisador.	Ótimo(a)	10
