Lote 4 - Rota: Contorno

Diagnóstico da Calçada	Qualidade do Serviço	
Endereço: Av.Contorno, 1374	80	B
Data do Registro: 01/11/2019 14:57:03		
Num. Lote CTM: 10505000320

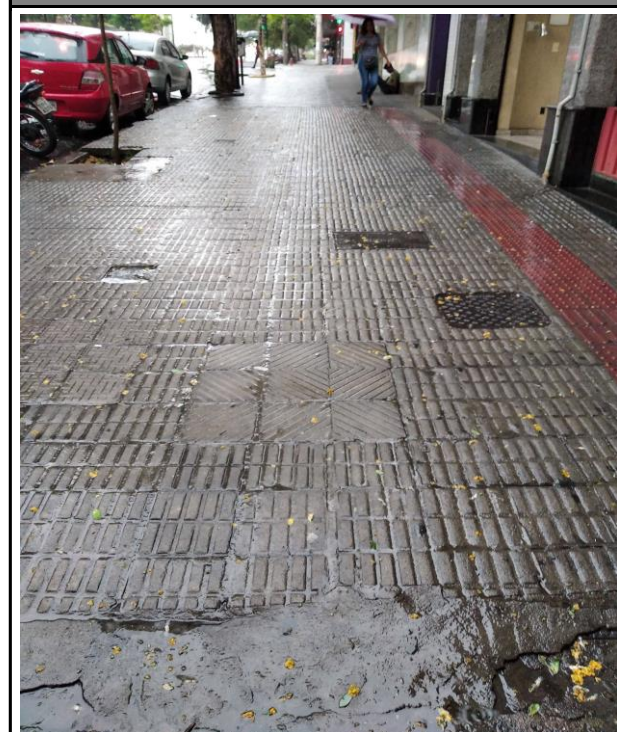
Foto Geral

ID	Itens Avaliados	Respostas	Nota
P_1	O Mobiliário urbano está dentro da faixa de serviço de 70 cm ?	Sim	-
P_2	Qual a largura livre do Passeio ?	Acima de 1.50 m	10
P_3	Tipo de revestimento da calçada ?	Ladrilho Hidráulico	10
P_4	Existencia de Buracos ?	Nenhum	10
P_5	Condições Gerais do Piso e meio-fio da calçada ?	Ótimo(a)	10
P_6	Presença de desniveis ?	Nenhum	10
P_7	Tem rebaixamento de calçada para Pedestre ?	Não	10
P_8	Possui piso tátil ao longo da Calçada ?	Sim	-
P_9	A calçada Possui Rebaixamento de Veiculos correto ?	N.A	0
P_10	Existencia de altura livre menor que 2,10 m ?	Não	-
P_11	O Passeio está no padrao da SMPU ?	Não	0
P_12	A testada possui prática de estacionamento sobre o passeio ?	Não	10
P_13	Existe algum dispositivo de Drenagem sobre a calçada ?	Não	0
P_14	Existe PED em frente a testada ?	Não	-
P_15	Existe FTP em frente a testada ?	Não	-
P_16	Classificação geral da calçada pelo pesquisador.	Ótimo(a)	10
