Lote 1 - Rota: Noroeste

FRATAR
ENGENHARIA CONSULTIVA

Diagnóstico da Calçada	Qualidade do Serviço	
Endereço: Av. Abílio Machado, 611	46	D
Data do Registro: 11/11/2019 14:10:17		
Num. Lote CTM: 130063300045

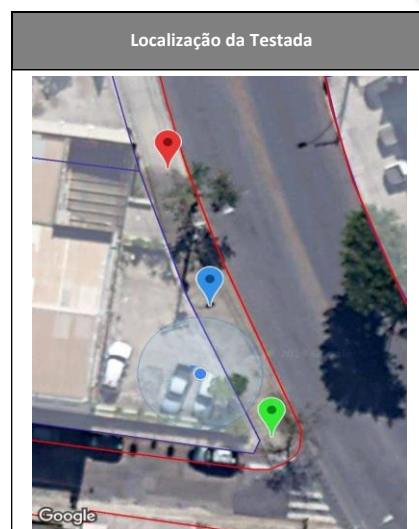
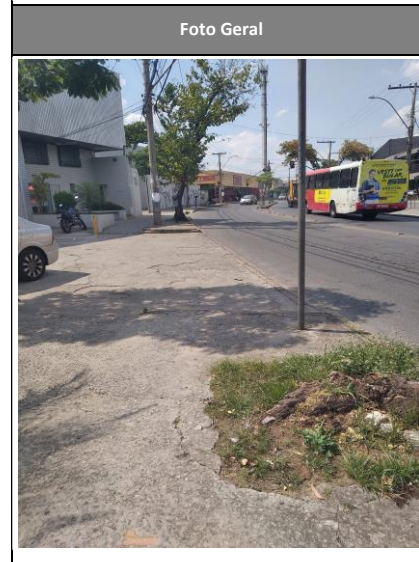
ID	Itens Avaliados	Respostas	Nota
P_1	O Mobiliário urbano está dentro da faixa de serviço de 70 cm ?	Não	-
P_2	Qual a largura livre do Passeio ?	Acima de 1.50 m	10
P_3	Tipo de revestimento da calçada ?	Concreto	10
P_4	Existência de Buracos ?	Poucos	5
P_5	Condições Gerais do Piso e meio-fio da calçada ?	Regular	5
P_6	Presença de desníveis ?	Médio	3
P_7	Tem rebaixamento de calçada para Pedestre ?	Sim	8
P_8	Possui piso tátil ao longo da Calçada ?	Não	-
P_9	A calçada Possui Rebaixamento de Veículos correto ?	Não	0
P_10	Existência de altura livre menor que 2,10 m ?	Não	-
P_11	O Passeio está no padrão da SMPU ?	Não	0
P_12	A testada possui prática de estacionamento sobre o passeio ?	Sim	0
P_13	Existe algum dispositivo de Drenagem sobre a calçada ?	Não	0
P_14	Existe PED em frente a testada ?	Não	-
P_15	Existe FTP em frente a testada ?	Sim	-
P_16	Classificação geral da calçada pelo pesquisador.	Regular	5
