Diagnóstico da Calçada	Qualidade do Serviço	
Endereço: Av. Brigadeiro Eduardo Gomes, 2120	<b>65</b>	<b>C</b>
Data do Registro: 13/11/2019 15:56:33		
Num. Lote CTM: 130489200120

# Lote 1 - Rota: Noroeste

**FRATAR**  
ENGENHARIA CONSULTIVA

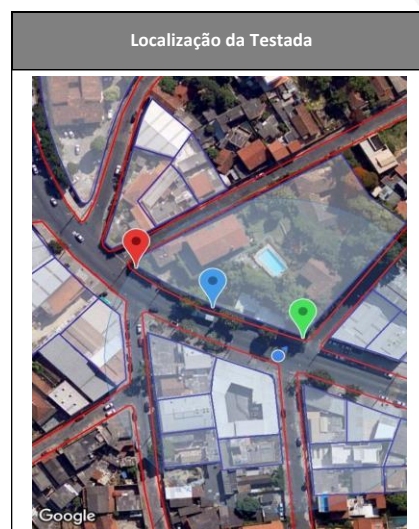
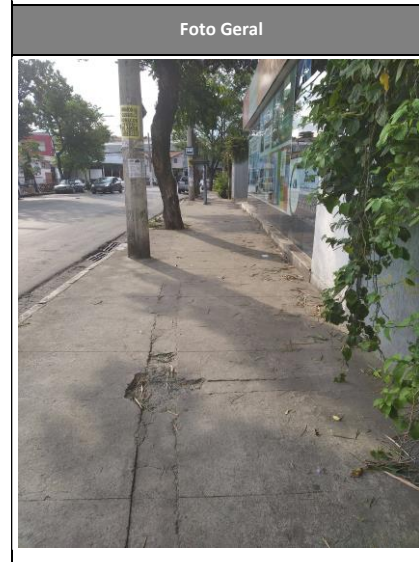
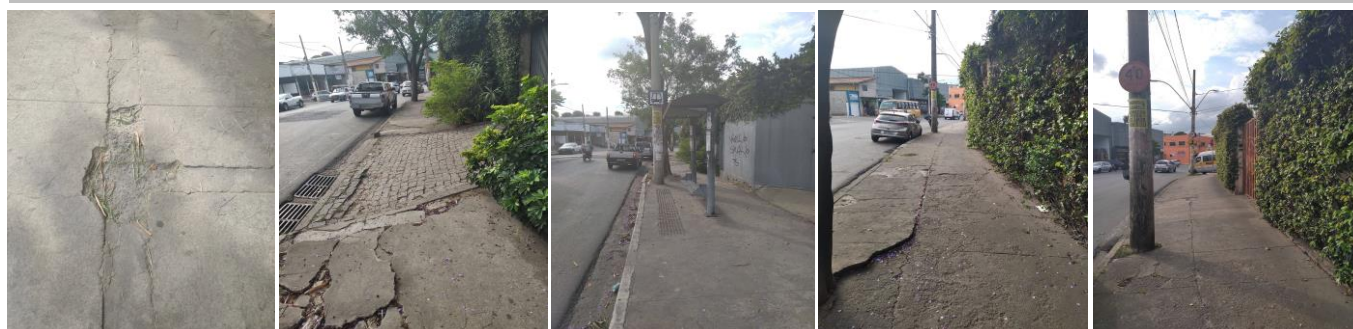
ID	Itens Avaliados	Respostas	Nota
P_1	O Mobiliário urbano está dentro da faixa de serviço de 70 cm ?	Sim	-
P_2	Qual a largura livre do Passeio ?	Acima de 1.50 m	10
P_3	Tipo de revestimento da caçada ?	Concreto	10
P_4	Existência de Buracos ?	Poucos	5
P_5	Condições Gerais do Piso e meio-fio da calçada ?	Regular	5
P_6	Presença de desníveis ?	Nenhum	10
P_7	Tem rebaixamento de calçada para Pedestre ?	Não	10
P_8	Possui piso tátil ao longo da Calçada ?	Não	-
P_9	A calçada Possui Rebaixamento de Veículos correto ?	Não	0
P_10	Existência de altura livre menor que 2,10 m ?	Não	-
P_11	O Passeio está no padrão da SMPU ?	Não	0
P_12	A testada possui prática de estacionamento sobre o passeio ?	Não	10
P_13	Existe algum dispositivo de Drenagem sobre a calçada ?	Não	0
P_14	Existe PED em frente a testada ?	Sim	-
P_15	Existe FTP em frente a testada ?	Não	-
P_16	Classificação geral da calçada pelo pesquisador.	Regular	5
