Lote 4 - Rota: Contorno

Diagnóstico da Calçada	Qualidade do Serviço	
Endereço: Av.Contorno, 1541	95	A
Data do Registro: 01/11/2019 13:45:33		
Num. Lote CTM: 60009100050

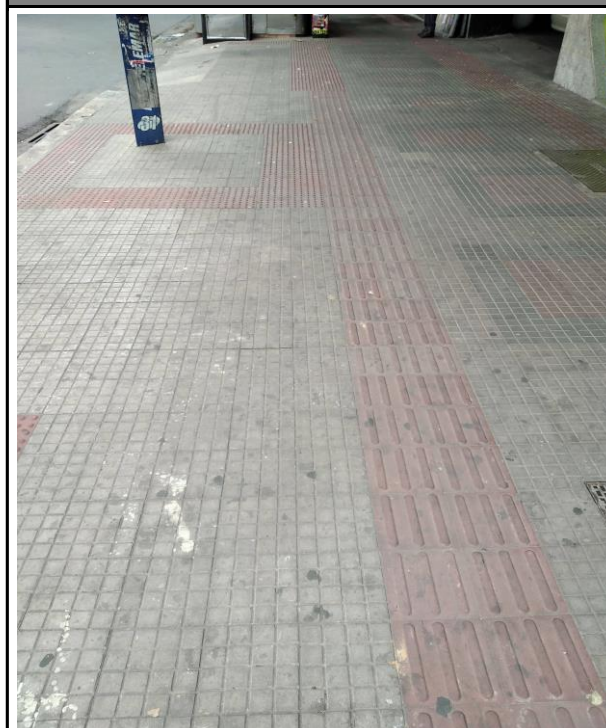
Foto Geral

ID	Itens Avaliados	Respostas	Nota
P_1	O Mobiliário urbano está dentro da faixa de serviço de 70 cm ?	Sim	-
P_2	Qual a largura livre do Passeio ?	Acima de 1.50 m	10
P_3	Tipo de revestimento da calçada ?	Ladrilho Hidráulico	10
P_4	Existencia de Buracos ?	Nenhum	10
P_5	Condições Gerais do Piso e meio-fio da calçada ?	Ótimo(a)	10
P_6	Presença de desniveis ?	Nenhum	10
P_7	Tem rebaixamento de calçada para Pedestre ?	Não	10
P_8	Possui piso tátil ao longo da Calçada ?	Sim	-
P_9	A calçada Possui Rebaixamento de Veiculos correto ?	Sim	10
P_10	Existencia de altura livre menor que 2,10 m ?	Não	-
P_11	O Passeio está no padrao da SMPU ?	Sim	5
P_12	A testada possui prática de estacionamento sobre o passeio ?	Não	10
P_13	Existe algum dispositivo de Drenagem sobre a calçada ?	Não	0
P_14	Existe PED em frente a testada ?	Não	-
P_15	Existe FTP em frente a testada ?	Não	-
P_16	Classificação geral da calçada pelo pesquisador.	Ótimo(a)	10
