Diagnóstico da Calçada	Qualidade do Serviço	
Endereço: Av. Portugal, 770	75	B
Data do Registro: 16/11/2019 10:26:00		
Num. Lote CTM: 200011602720

Diagnóstico da Calçada	Qualidade do Serviço		Complemento do Diagnóstico
Endereço: Av. Portugal, 770	75	B	
Data do Registro: 16/11/2019 10:26:00			
Num. Lote CTM: 200011602720

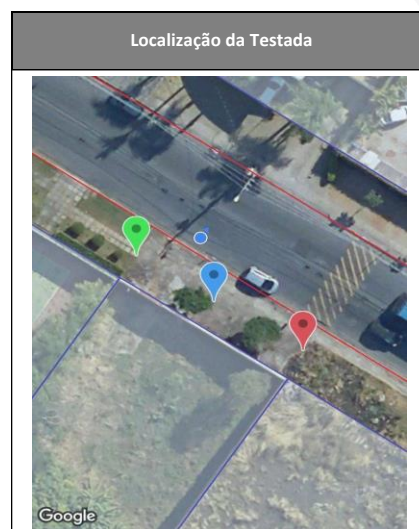
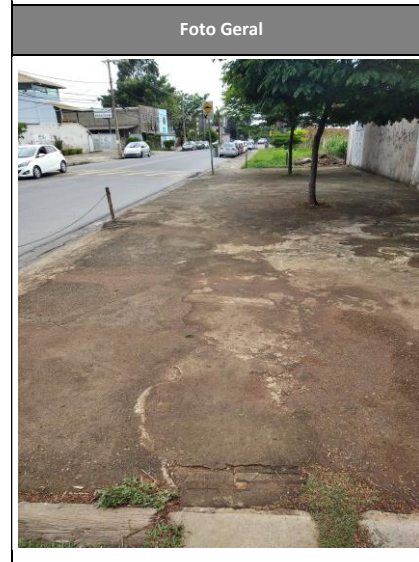
ID	Itens Avaliados	Respostas	Nota
P_1	O Mobiliário urbano está dentro da faixa de serviço de 70 cm ?	Sim	-
P_2	Qual a largura livre do Passeio ?	Acima de 1.50 m	10
P_3	Tipo de revestimento da calçada ?	Concreto	10
P_4	Existência de Buracos ?	Nenhum	10
P_5	Condições Gerais do Piso e meio-fio da calçada ?	Regular	5
P_6	Presença de desníveis ?	Nenhum	10
P_7	Tem rebaixamento de calçada para Pedestre ?	Não	10
P_8	Possui piso tátil ao longo da Calçada ?	Não	-
P_9	A calçada Possui Rebaixamento de Veículos correto ?	Não	0
P_10	Existência de altura livre menor que 2,10 m ?	Não	-
P_11	O Passeio está no padrão da SMPU ?	Não	0
P_12	A testada possui prática de estacionamento sobre o passeio ?	Não	10
P_13	Existe algum dispositivo de Drenagem sobre a calçada ?	Não	0
P_14	Existe PED em frente a testada ?	Não	-
P_15	Existe FTP em frente a testada ?	Não	-
P_16	Classificação geral da calçada pelo pesquisador.	Ótimo(a)	10
