Lote 4 - Rota: Contorno

Diagnóstico da Calçada	Qualidade do Serviço	
Endereço: Av.Contorno, 1676	77	B
Data do Registro: 01/11/2019 15:54:35		
Num. Lote CTM: 10503500590

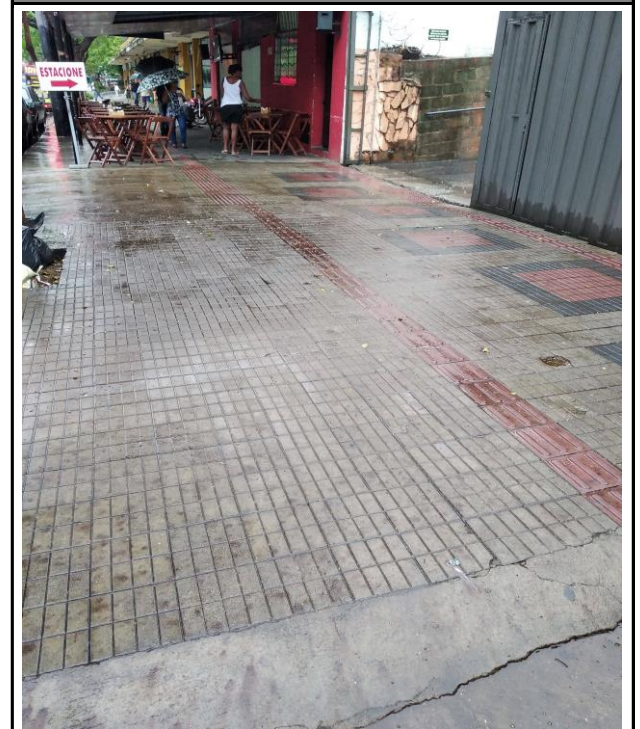
Foto Geral

ID	Itens Avaliados	Respostas	Nota
P_1	O Mobiliário urbano está dentro da faixa de serviço de 70 cm ?	Sim	-
P_2	Qual a largura livre do Passeio ?	Acima de 1.50 m	10
P_3	Tipo de revestimento da calçada ?	Ladrilho Hidráulico	10
P_4	Existência de Buracos ?	Nenhum	10
P_5	Condições Gerais do Piso e meio-fio da calçada ?	Ótimo(a)	10
P_6	Presença de desniveis ?	Leve	7
P_7	Tem rebaixamento de calçada para Pedestre ?	Não	10
P_8	Possui piso tátil ao longo da Calçada ?	Sim	-
P_9	A calçada Possui Rebaixamento de Veículos correto ?	Não	0
P_10	Existência de altura livre menor que 2,10 m ?	Não	-
P_11	O Passeio está no padrão da SMPU ?	Não	0
P_12	A testada possui prática de estacionamento sobre o passeio ?	Não	10
P_13	Existe algum dispositivo de Drenagem sobre a calçada ?	Não	0
P_14	Existe PED em frente a testada ?	Não	-
P_15	Existe FTP em frente a testada ?	Não	-
P_16	Classificação geral da calçada pelo pesquisador.	Ótimo(a)	10
