Diagnóstico da Calçada	Qualidade do Serviço	
Endereço: Av. Cristovão Colombo, 639	68	C
Data do Registro: 02/11/2019 12:09:13		
Num. Lote CTM: 10064001065

Diagnóstico da Calçada	Qualidade do Serviço		Complemento do Diagnóstico
Endereço: Av. Cristovão Colombo, 639 Data do Registro: 02/11/2019 12:09:13 Num. Lote CTM: 10064001065	68	C

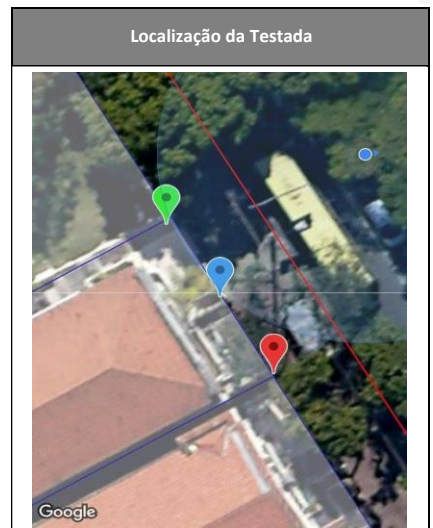
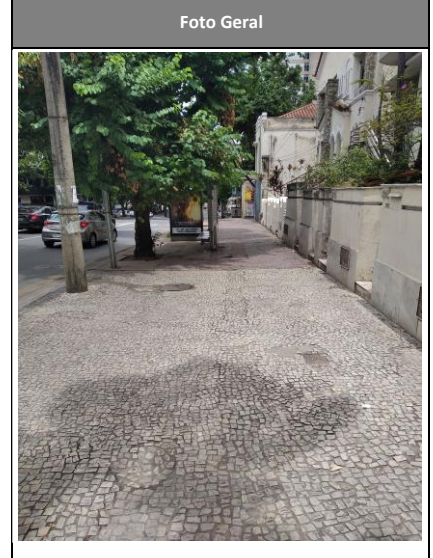
ID	Itens Avaliados	Respostas	Nota
P_1	O Mobiliário urbano está dentro da faixa de serviço de 70 cm ?	Sim	-
P_2	Qual a largura livre do Passeio ?	Acima de 1.50 m	10
P_3	Tipo de revestimento da calçada ?	Pedra Portuguesa	8
P_4	Existência de Buracos ?	Nenhum	10
P_5	Condições Gerais do Piso e meio-fio da calçada ?	Regular	10
P_6	Presença de desníveis ?	Nenhum	7
P_7	Tem rebaixamento de calçada para Pedestre ?	Não	10
P_8	Possui piso tátil ao longo da Calçada ?	Não	-
P_9	A calçada Possui Rebaixamento de Veículos correto ?	N.A	0
P_10	Existência de altura livre menor que 2,10 m ?	Não	-
P_11	O Passeio está no padrão da SMPU ?	Não	0
P_12	A testada possui prática de estacionamento sobre o passeio ?	Não	10
P_13	Existe algum dispositivo de Drenagem sobre a calçada ?	Não	0
P_14	Existe PED em frente a testada ?	Não	-
P_15	Existe FTP em frente a testada ?	Não	-
P_16	Classificação geral da calçada pelo pesquisador.	Regular	10
