Diagnóstico da Calçada	Qualidade do Serviço	
Endereço: Rua Curitiba, 1786	65	C
Data do Registro: 12/11/2019 09:45:50		
#N/D

Diagnóstico da Calçada	Qualidade do Serviço		Complemento do Diagnóstico
Endereço: Rua Curitiba, 1786 Data do Registro: 12/11/2019 09:45:50 #N/D	65	C

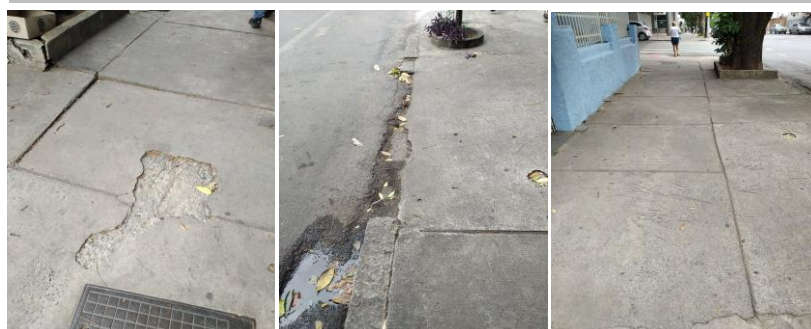
Fotos Complementares - Detalhes do Passeio

ID	Itens Avaliados	Respostas	Nota
P_1	O Mobiliário urbano está dentro da faixa de serviço de 70 cm ?	Sim	-
P_2	Qual a largura livre do Passeio ?	Acima de 1.50 m	10
P_3	Tipo de revestimento da calçada ?	Concreto	10
P_4	Existência de Buracos ?	Poucos	5
P_5	Condições Gerais do Piso e meio-fio da calçada ?	Regular	5
P_6	Presença de desníveis ?	Nenhum	10
P_7	Tem rebaixamento de calçada para Pedestre ?	Não	10
P_8	Possui piso tátil ao longo da Calçada ?	Não	-
P_9	A calçada Possui Rebaixamento de Veículos correto ?	Não	0
P_10	Existência de altura livre menor que 2,10 m ?	Não	-
P_11	O Passeio está no padrão da SMPU ?	Não	0
P_12	A testada possui prática de estacionamento sobre o passeio ?	Não	10
P_13	Existe algum dispositivo de Drenagem sobre a calçada ?	Não	0
P_14	Existe PED em frente a testada ?	Não	-
P_15	Existe FTP em frente a testada ?	Não	-
P_16	Classificação geral da calçada pelo pesquisador.	Regular	5
