# Lote 4 - Rota: Contorno

Diagnóstico da Calçada	Qualidade do Serviço	
Endereço: Av.Contorno, 1864	<b>65</b>	<b>C</b>
Data do Registro: 04/11/2019 15:48:14		
Num. Lote CTM: 10498400250

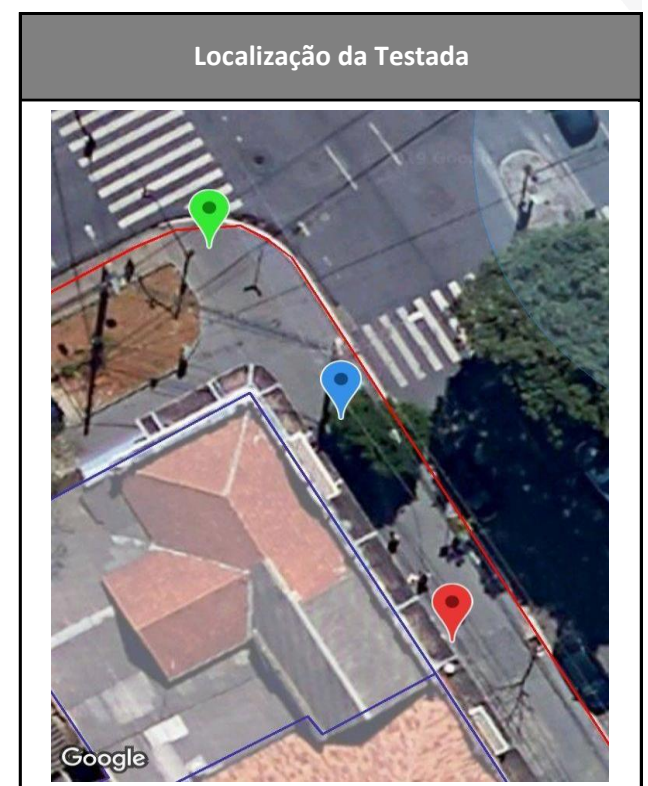
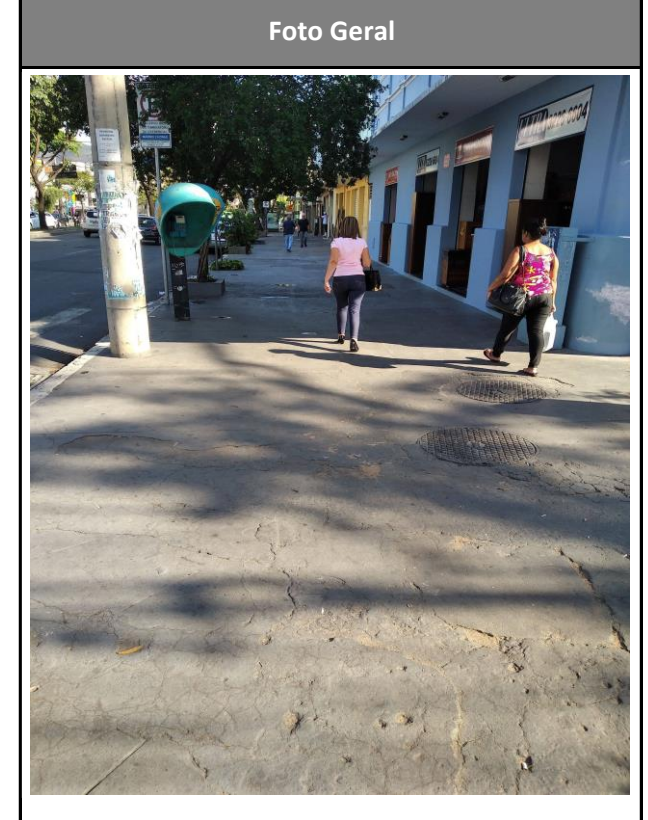
ID	Itens Avaliados	Respostas	Nota
P_1	O Mobiliário urbano está dentro da faixa de serviço de 70 cm ?	Sim	-
P_2	Qual a largura livre do Passeio ?	Acima de 1.50 m	10
P_3	Tipo de revestimento da calçada ?	Concreto	10
P_4	Existencia de Buracos ?	Poucos	5
P_5	Condições Gerais do Piso e meio-fio da calçada ?	Ótimo(a)	10
P_6	Presença de desniveis ?	Nenhum	10
P_7	Tem rebaixamento de calçada para Pedestre ?	Não, mas deveria ter.	0
P_8	Possui piso tátil ao longo da Calçada ?	Não	-
P_9	A calçada Possui Rebaixamento de Veiculos correto ?	N.A	0
P_10	Existencia de altura livre menor que 2,10 m ?	Não	-
P_11	O Passeio está no padrao da SMPU ?	Não	0
P_12	A testada possui prática de estacionamento sobre o passeio ?	Não	10
P_13	Existe algum dispositivo de Drenagem sobre a calçada ?	Não	0
P_14	Existe PED em frente a testada ?	Não	-
P_15	Existe FTP em frente a testada ?	Sim	-
P_16	Classificação geral da calçada pelo pesquisador.	Ótimo(a)	10
