Diagnóstico da Calçada	Qualidade do Serviço	
Endereço: Av. Abílio Machado, 2325	65	C
Data do Registro: 11/11/2019 17:04:52		
Num. Lote CTM: 130118500400

# Lote 1 - Rota: Noroeste

**FRATAR**  
ENGENHARIA CONSULTIVA

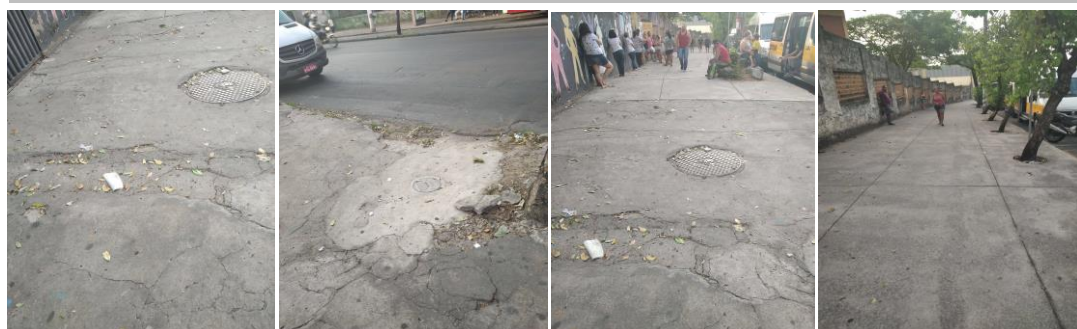
Fotos Complementares - Detalhes do Passeio

ID	Itens Avaliados	Respostas	Nota
P_1	O Mobiliário urbano está dentro da faixa de serviço de 70 cm ?	Sim	-
P_2	Qual a largura livre do Passeio ?	Acima de 1.50 m	10
P_3	Tipo de revestimento da calçada ?	Concreto	10
P_4	Existência de Buracos ?	Poucos	5
P_5	Condições Gerais do Piso e meio-fio da calçada ?	Regular	5
P_6	Presença de desníveis ?	Nenhum	10
P_7	Tem rebaixamento de calçada para Pedestre ?	Não	10
P_8	Possui piso tátil ao longo da Calçada ?	Não	-
P_9	A calçada Possui Rebaixamento de Veículos correto ?	Não	0
P_10	Existência de altura livre menor que 2,10 m ?	Não	-
P_11	O Passeio está no padrão da SMPU ?	Não	0
P_12	A testada possui prática de estacionamento sobre o passeio ?	Não	10
P_13	Existe algum dispositivo de Drenagem sobre a calçada ?	Não	0
P_14	Existe PED em frente a testada ?	Não	-
P_15	Existe FTP em frente a testada ?	Não	-
P_16	Classificação geral da calçada pelo pesquisador.	Regular	5
