| Diagnóstico da Calçada | Qualidade do Serviço | |
| Endereço: Rua Curitiba, 1510 | <b>77</b> | <b>B</b> |
| Data do Registro: 12/11/2019 09:24:32 | | |

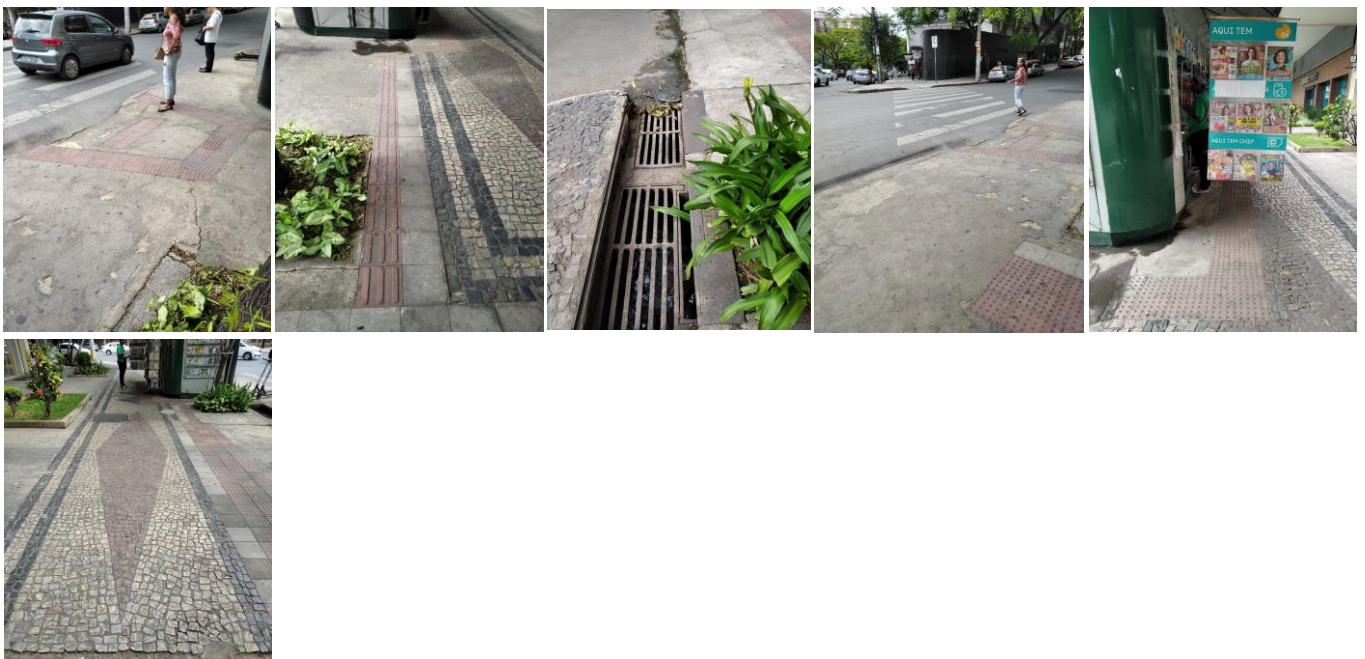
Fotos Complementares - Detalhes do Passeio

| ID | Itens Avaliados | Respostas | Nota |
|---|--|---|---|
| P_11 | O Passeio está no padrão da SMPU ? | Não | 0 |
| P_13 | Existe algum dispositivo de Drenagem sobre a calçada ? | Sim | 0 |

| ID | Itens Avaliados | Respostas | Nota |
|---|---|---|---|
| P_7_1_2 | Se for do Tipo 1, O rebaixo tem abas conforme a norma ? | Não | 0 |
| P_8_1 | O piso tátil está no eixo da faixa livre ? | Não | 0 |
| P_13_2 | Dispositivo de Drenagem oferece risco para caminamento seguro de pedestre? | Sim | 0 |
