Diagnóstico da Calçada	Qualidade do Serviço	
Endereço: Rua Monteiro Lobato, 81	74	B
Data do Registro: 28/10/2019 11:28:20		
Num. Lote CTM: 140233900250

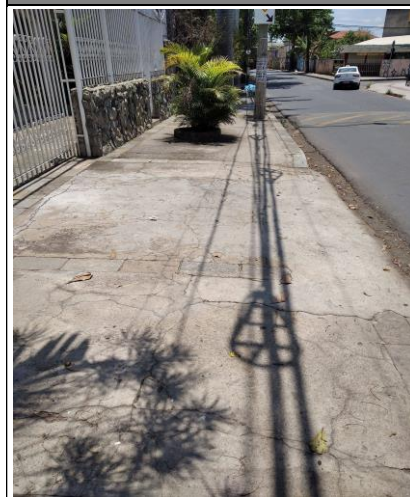
Foto Geral

ID	Itens Avaliados	Respostas	Nota
P_1	O Mobiliário urbano está dentro da faixa de serviço de 70 cm ?	Não	-
P_2	Qual a largura livre do Passeio ?	Entre 0.80 m e 1.20 m	4
P_3	Tipo de revestimento da calçada ?	Concreto	10
P_4	Existência de Buracos ?	Nenhum	10
P_5	Condições Gerais do Piso e meio-fio da calçada ?	Ótimo(a)	10
P_6	Presença de desníveis ?	Nenhum	10
P_7	Tem rebaixamento de calçada para Pedestre ?	Não	10
P_8	Possui piso tátil ao longo da Calçada ?	Não	-
P_9	A calçada Possui Rebaixamento de Veículos correto ?	Não	0
P_10	Existência de altura livre menor que 2,10 m ?	Não	-
P_11	O Passeio está no padrão da SMPU ?	Não	0
P_12	A testada possui prática de estacionamento sobre o passeio ?	Não	10
P_13	Existe algum dispositivo de Drenagem sobre a calçada ?	Não	0
P_14	Existe PED em frente a testada ?	Não	-
P_15	Existe FTP em frente a testada ?	Não	-
P_16	Classificação geral da calçada pelo pesquisador.	Ótimo(a)	10
