Lote 3 - Rota: Leste 3

FRATAR
ENGENHARIA CONSULTIVA

Diagnóstico da Calçada	Qualidade do Serviço	
Endereço: Av. Andradas, s/nº	62	C
Data do Registro: 08/11/2019 10:06:08		
Num. Lote CTM: 60087300325

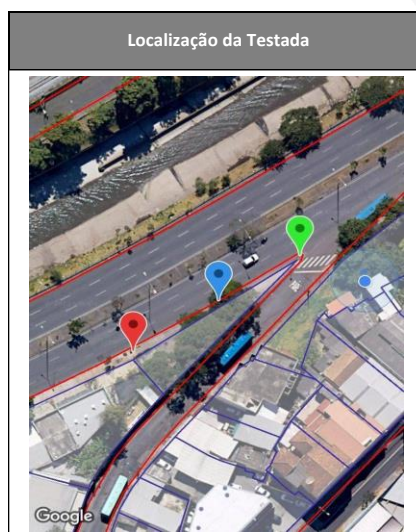
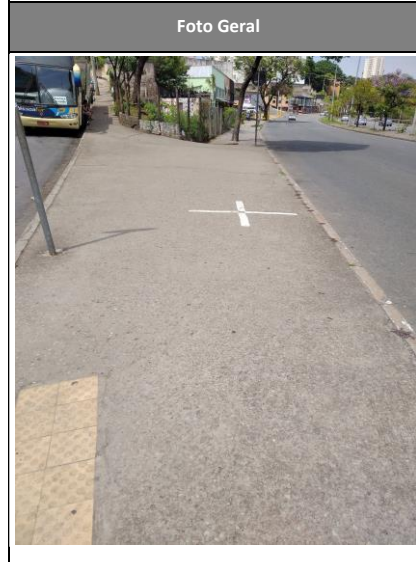
ID	Itens Avaliados	Respostas	Nota
P_1	O Mobiliário urbano está dentro da faixa de serviço de 70 cm ?	Sim	-
P_2	Qual a largura livre do Passeio ?	Acima de 1.50 m	10
P_3	Tipo de revestimento da calçada ?	Concreto	10
P_4	Existência de Buracos ?	Poucos	5
P_5	Condições Gerais do Piso e meio-fio da calçada ?	Regular	5
P_6	Presença de desníveis ?	Nenhum	10
P_7	Tem rebaixamento de calçada para Pedestre ?	Sim	7
P_8	Possui piso tátil ao longo da Calçada ?	Não	-
P_9	A calçada Possui Rebaixamento de Veículos correto ?	N.A	0
P_10	Existência de altura livre menor que 2,10 m ?	Não	-
P_11	O Passeio está no padrão da SMPU ?	Não	0
P_12	A testada possui prática de estacionamento sobre o passeio ?	Não	10
P_13	Existe algum dispositivo de Drenagem sobre a calçada ?	Não	0
P_14	Existe PED em frente a testada ?	Não	-
P_15	Existe FTP em frente a testada ?	Não	-
P_16	Classificação geral da calçada pelo pesquisador.	Regular	5

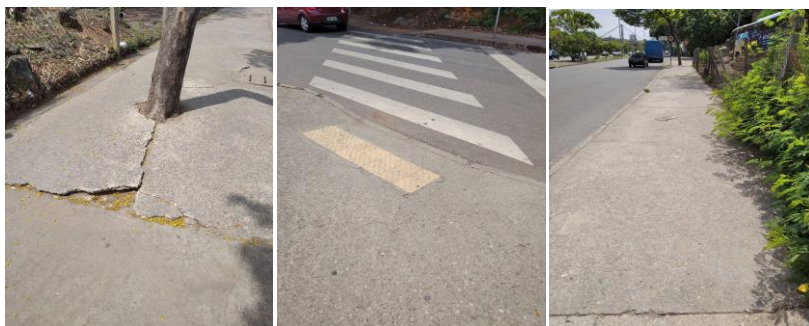
Fotos Complementares - Detalhes do Passeio

ID	Itens Avaliados	Respostas	Nota
P_7_1	Qual tipo do Rebaixo ?	Rebaixo Tipo 1 (trapézio)	0
P_7_1_1	Se for do Tipo 1, Passeio possui largura livre de 1,2 m ?	Sim	0
P_7_1_2	Se for do Tipo 1, O rebaixo tem abas conforme a norma ?	Não	0
P_7_2	A rampa do rebaixo tem Inclinação da norma (8,33%) ?	Sim	0
P_7_3	O rebaixo possui piso tátil ?	Tem só piso de alerta	0
P_7_3_1	O piso tátil de alerta e direcional do rebaixo está conforme a norma ?	Não	0
P_8_1	O piso tátil está no eixo da faixa livre ?	0	0
P_8_2	Se tem uma leve mudança de direção está conforme a norma ?	0	0
P_8_3	Se tem mudança de direção de 90º ou maior está conforme a norma ?	0	0
P_8_4	Se tem mudança de direção de três faixas direcionais está conforme a norma ?	0	0
P_8_5	Se tem mudança de direção de quatro faixas direcionais está conforme a norma?	0	0
P_8_6	Tem piso tátil em pontos de ônibus conforme a norma?	0	0
P_8_7	O piso tátil tem conexão com os lotes vizinhos?	0	0

P_8_8	O piso tátil está em boas condições aparentes?	0	0
P_8_9	O piso tátil apresenta desenho com bom senso?	0	0
P_13_1	Dispositivo de Drenagem está devidamente instalado e bem conservado?	0	0
P_13_2	Dispositivo de Drenagem oferece risco para caminamento seguro de pedestre?	0	0
