Lote 4 - Rota: Contorno

Diagnóstico da Calçada	Qualidade do Serviço	
Endereço: Av.Contorno, 7357	65	C
Data do Registro: 31/10/2019 15:54:10		
Num. Lote CTM: 90043700355

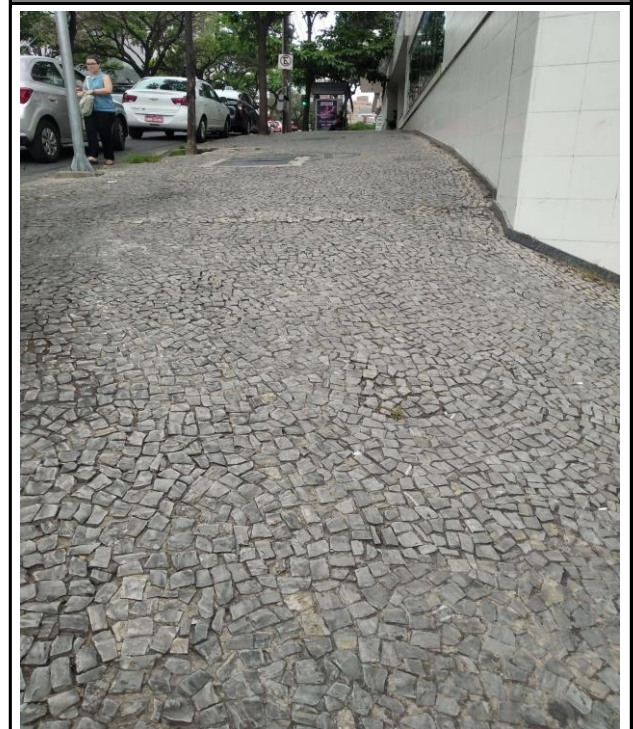
Foto Geral

ID	Itens Avaliados	Respostas	Nota
P_1	O Mobiliário urbano está dentro da faixa de serviço de 70 cm ?	Sim	-
P_2	Qual a largura livre do Passeio ?	Acima de 1.50 m	10
P_3	Tipo de revestimento da calçada ?	Pedra Portuguesa	8
P_4	Existencia de Buracos ?	Poucos	5
P_5	Condições Gerais do Piso e meio-fio da calçada ?	Ótimo(a)	10
P_6	Presença de desniveis ?	Médio	3
P_7	Tem rebaixamento de calçada para Pedestre ?	Sim	9
P_8	Possui piso tátil ao longo da Calçada ?	Não	-
P_9	A calçada Possui Rebaixamento de Veiculos correto ?	N.A	0
P_10	Existencia de altura livre menor que 2,10 m ?	Não	-
P_11	O Passeio está no padrao da SMPU ?	Não	0
P_12	A testada possui prática de estacionamento sobre o passeio ?	Não	10
P_13	Existe algum dispositivo de Drenagem sobre a calçada ?	Não	0
P_14	Existe PED em frente a testada ?	Sim	-
P_15	Existe FTP em frente a testada ?	Sim	-
P_16	Classificação geral da calçada pelo pesquisador.	Ótimo(a)	10
