Diagnóstico da Calçada	Qualidade do Serviço	
Endereço: Av. Abílio Machado, 870	87	B
Data do Registro: 08/11/2019 11:04:11		
Num. Lote CTM: 130618900140

Lote 1 - Rota: Noroeste

FRATAR
ENGENHARIA CONSULTIVA

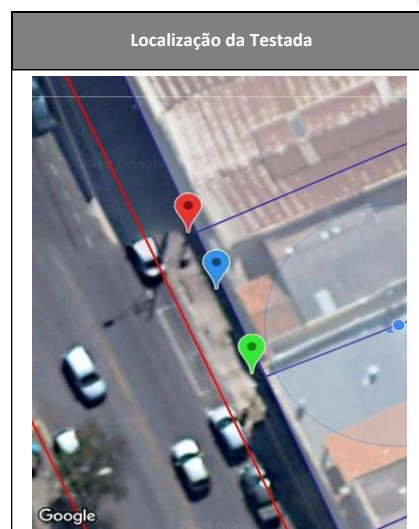
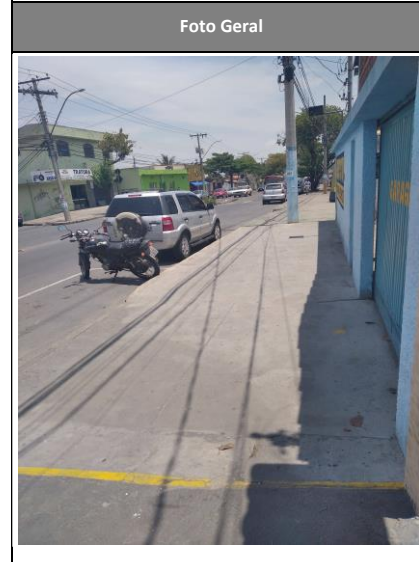
ID	Itens Avaliados	Respostas	Nota
P_1	O Mobiliário urbano está dentro da faixa de serviço de 70 cm ?	Não	-
P_2	Qual a largura livre do Passeio ?	Acima de 1.50 m	10
P_3	Tipo de revestimento da calçada ?	Concreto	10
P_4	Existência de Buracos ?	Nenhum	10
P_5	Condições Gerais do Piso e meio-fio da calçada ?	Ótimo(a)	10
P_6	Presença de desníveis ?	Leve	7
P_7	Tem rebaixamento de calçada para Pedestre ?	Não	10
P_8	Possui piso tátil ao longo da Calçada ?	Não	-
P_9	A calçada Possui Rebaixamento de Veículos correto ?	Sim	10
P_10	Existência de altura livre menor que 2,10 m ?	Não	-
P_11	O Passeio está no padrão da SMPU ?	Não	0
P_12	A testada possui prática de estacionamento sobre o passeio ?	Não	10
P_13	Existe algum dispositivo de Drenagem sobre a calçada ?	Não	0
P_14	Existe PED em frente a testada ?	Não	-
P_15	Existe FTP em frente a testada ?	Não	-
P_16	Classificação geral da calçada pelo pesquisador.	Ótimo(a)	10
