Lote 1 - Rota: Padre Pedro Pinto

FRATAR
ENGENHARIA CONSULTIVA

Diagnóstico da Calçada	Qualidade do Serviço	
Endereço: Rua Padre Pedro Pinto, 5801	31	D
Data do Registro: 13/11/2019 12:55:33		
Num. Lote CTM: 211016500730

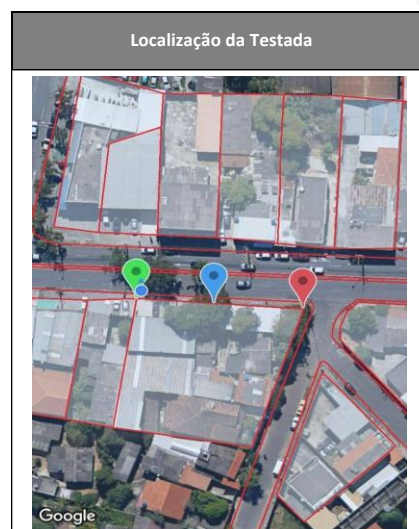
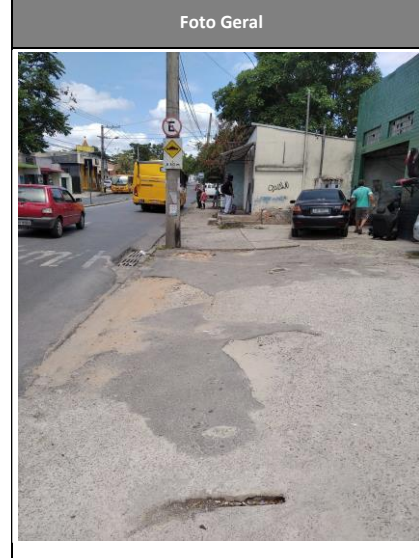
ID	Itens Avaliados	Respostas	Nota
P_1	O Mobiliário urbano está dentro da faixa de serviço de 70 cm ?	Sim	-
P_2	Qual a largura livre do Passeio ?	Entre 1.20 m e 1.50 m	6
P_3	Tipo de revestimento da calçada ?	Concreto	10
P_4	Existência de Buracos ?	Poucos	5
P_5	Condições Gerais do Piso e meio-fio da calçada ?	Péssimo	0
P_6	Presença de desníveis ?	Severo	0
P_7	Tem rebaixamento de calçada para Pedestre ?	Não, mas deveria ter.	0
P_8	Possui piso tátil ao longo da Calçada ?	Não	-
P_9	A calçada Possui Rebaixamento de Veículos correto ?	Não	0
P_10	Existência de altura livre menor que 2,10 m ?	Não	-
P_11	O Passeio está no padrão da SMPU ?	Não	0
P_12	A testada possui prática de estacionamento sobre o passeio ?	Não	10
P_13	Existe algum dispositivo de Drenagem sobre a calçada ?	Não	0
P_14	Existe PED em frente a testada ?	Sim	-
P_15	Existe FTP em frente a testada ?	Não	-
P_16	Classificação geral da calçada pelo pesquisador.	Ruim	0
