Diagnóstico da Calçada	Qualidade do Serviço	
Endereço: Av. Brigadeiro Eduardo Gomes, 680	62	C
Data do Registro: 13/11/2019 13:42:46		
Num. Lote CTM: 130098000240

Lote 1 - Rota: Noroeste

FRATAR
ENGENHARIA CONSULTIVA

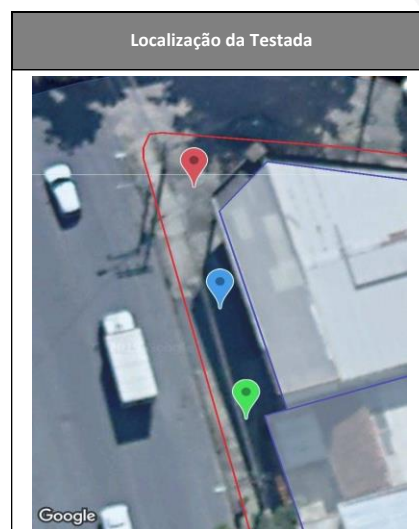
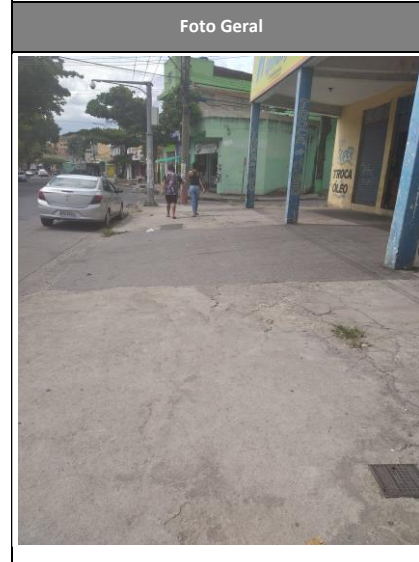
ID	Itens Avaliados	Respostas	Nota
P_1	O Mobiliário urbano está dentro da faixa de serviço de 70 cm ?	Sim	-
P_2	Qual a largura livre do Passeio ?	Acima de 1.50 m	10
P_3	Tipo de revestimento da calçada ?	Concreto	10
P_4	Existência de Buracos ?	Poucos	5
P_5	Condições Gerais do Piso e meio-fio da calçada ?	Regular	5
P_6	Presença de desníveis ?	Nenhum	10
P_7	Tem rebaixamento de calçada para Pedestre ?	Sim	7
P_8	Possui piso tátil ao longo da Calçada ?	Não	-
P_9	A calçada Possui Rebaixamento de Veículos correto ?	Não	0
P_10	Existência de altura livre menor que 2,10 m ?	Não	-
P_11	O Passeio está no padrão da SMPU ?	Não	0
P_12	A testada possui prática de estacionamento sobre o passeio ?	Não	10
P_13	Existe algum dispositivo de Drenagem sobre a calçada ?	Não	0
P_14	Existe PED em frente a testada ?	Não	-
P_15	Existe FTP em frente a testada ?	Não	-
P_16	Classificação geral da calçada pelo pesquisador.	Regular	5
