Diagnóstico da Calçada	Qualidade do Serviço	
Endereço: Rua Sena Madureira, 507 Data do Registro: 28/10/2019 16:37:37 Num. Lote CTM: 140786500640	81	B

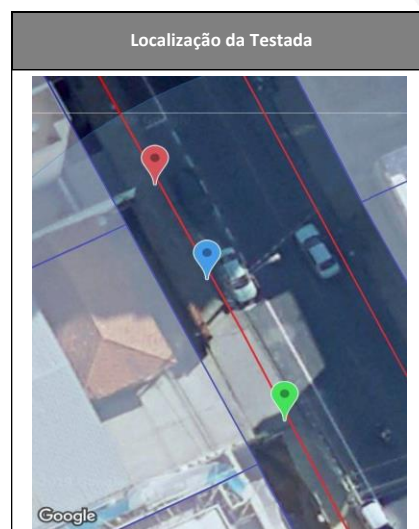
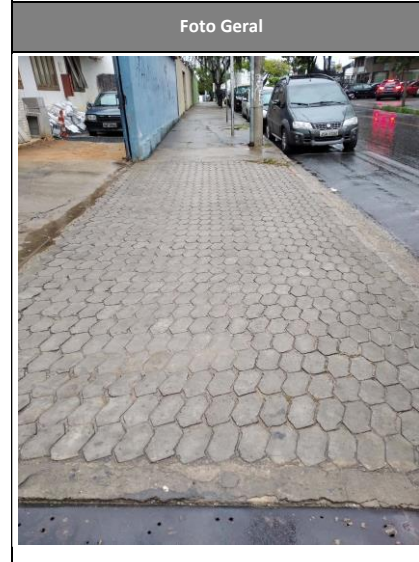
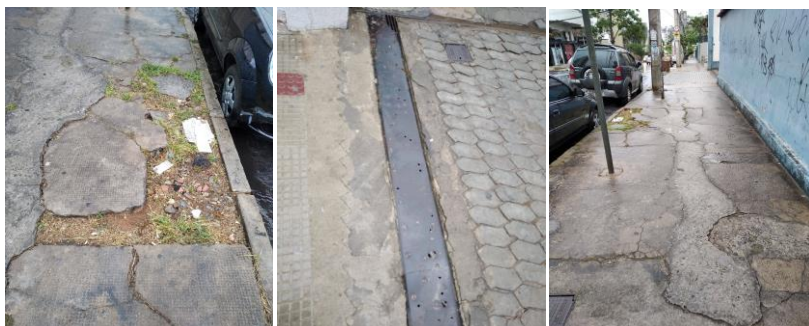
ID	Itens Avaliados	Respostas	Nota
P_1	O Mobiliário urbano está dentro da faixa de serviço de 70 cm ?	Sim	-
P_2	Qual a largura livre do Passeio ?	Entre 1.20 m e 1.50 m	6
P_3	Tipo de revestimento da calçada ?	Concreto	10
P_4	Existência de Buracos ?	Poucos	5
P_5	Condições Gerais do Piso e meio-fio da calçada ?	Ótimo(a)	10
P_6	Presença de desníveis ?	Nenhum	10
P_7	Tem rebaixamento de calçada para Pedestre ?	Não	10
P_8	Possui piso tátil ao longo da Calçada ?	Não	-
P_9	A calçada Possui Rebaixamento de Veículos correto ?	Sim	10
P_10	Existência de altura livre menor que 2,10 m ?	Não	-
P_11	O Passeio está no padrão da SMPU ?	Não	0
P_12	A testada possui prática de estacionamento sobre o passeio ?	Não	10
P_13	Existe algum dispositivo de Drenagem sobre a calçada ?	Sim	0
P_14	Existe PED em frente a testada ?	Não	-
P_15	Existe FTP em frente a testada ?	Não	-
P_16	Classificação geral da calçada pelo pesquisador.	Ótimo(a)	10
