Lote 4 - Rota: Raja Gabágia

Diagnóstico da Calçada	Qualidade do Serviço	
Endereço: Av. Olegário Maciel, 2277	71	B
Data do Registro: 05/11/2019 10:15:20		
Num. Lote CTM: 10058000135

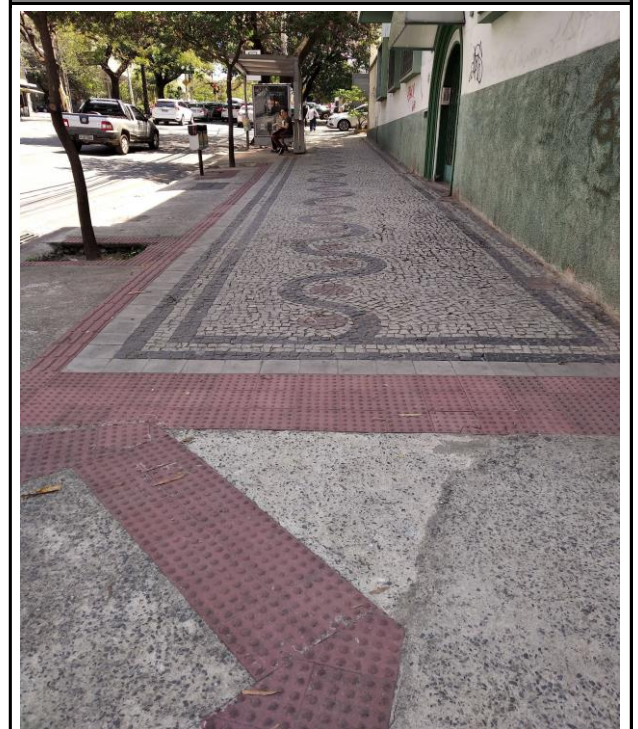
Foto Geral

ID	Itens Avaliados	Respostas	Nota
P_1	O Mobiliário urbano está dentro da faixa de serviço de 70 cm ?	Sim	-
P_2	Qual a largura livre do Passeio ?	Acima de 1.50 m	10
P_3	Tipo de revestimento da calçada ?	Pedra Portuguesa	8
P_4	Existencia de Buracos ?	Poucos	5
P_5	Condições Gerais do Piso e meio-fio da calçada ?	Ótimo(a)	10
P_6	Presença de desniveis ?	Nenhum	10
P_7	Tem rebaixamento de calçada para Pedestre ?	Sim	8
P_8	Possui piso tátil ao longo da Calçada ?	Sim	-
P_9	A calçada Possui Rebaixamento de Veiculos correto ?	N.A	0
P_10	Existencia de altura livre menor que 2,10 m ?	Não	-
P_11	O Passeio está no padrao da SMPU ?	Não	0
P_12	A testada possui prática de estacionamento sobre o passeio ?	Não	10
P_13	Existe algum dispositivo de Drenagem sobre a calçada ?	Não	0
P_14	Existe PED em frente a testada ?	Sim	-
P_15	Existe FTP em frente a testada ?	Não	-
P_16	Classificação geral da calçada pelo pesquisador.	Ótimo(a)	10

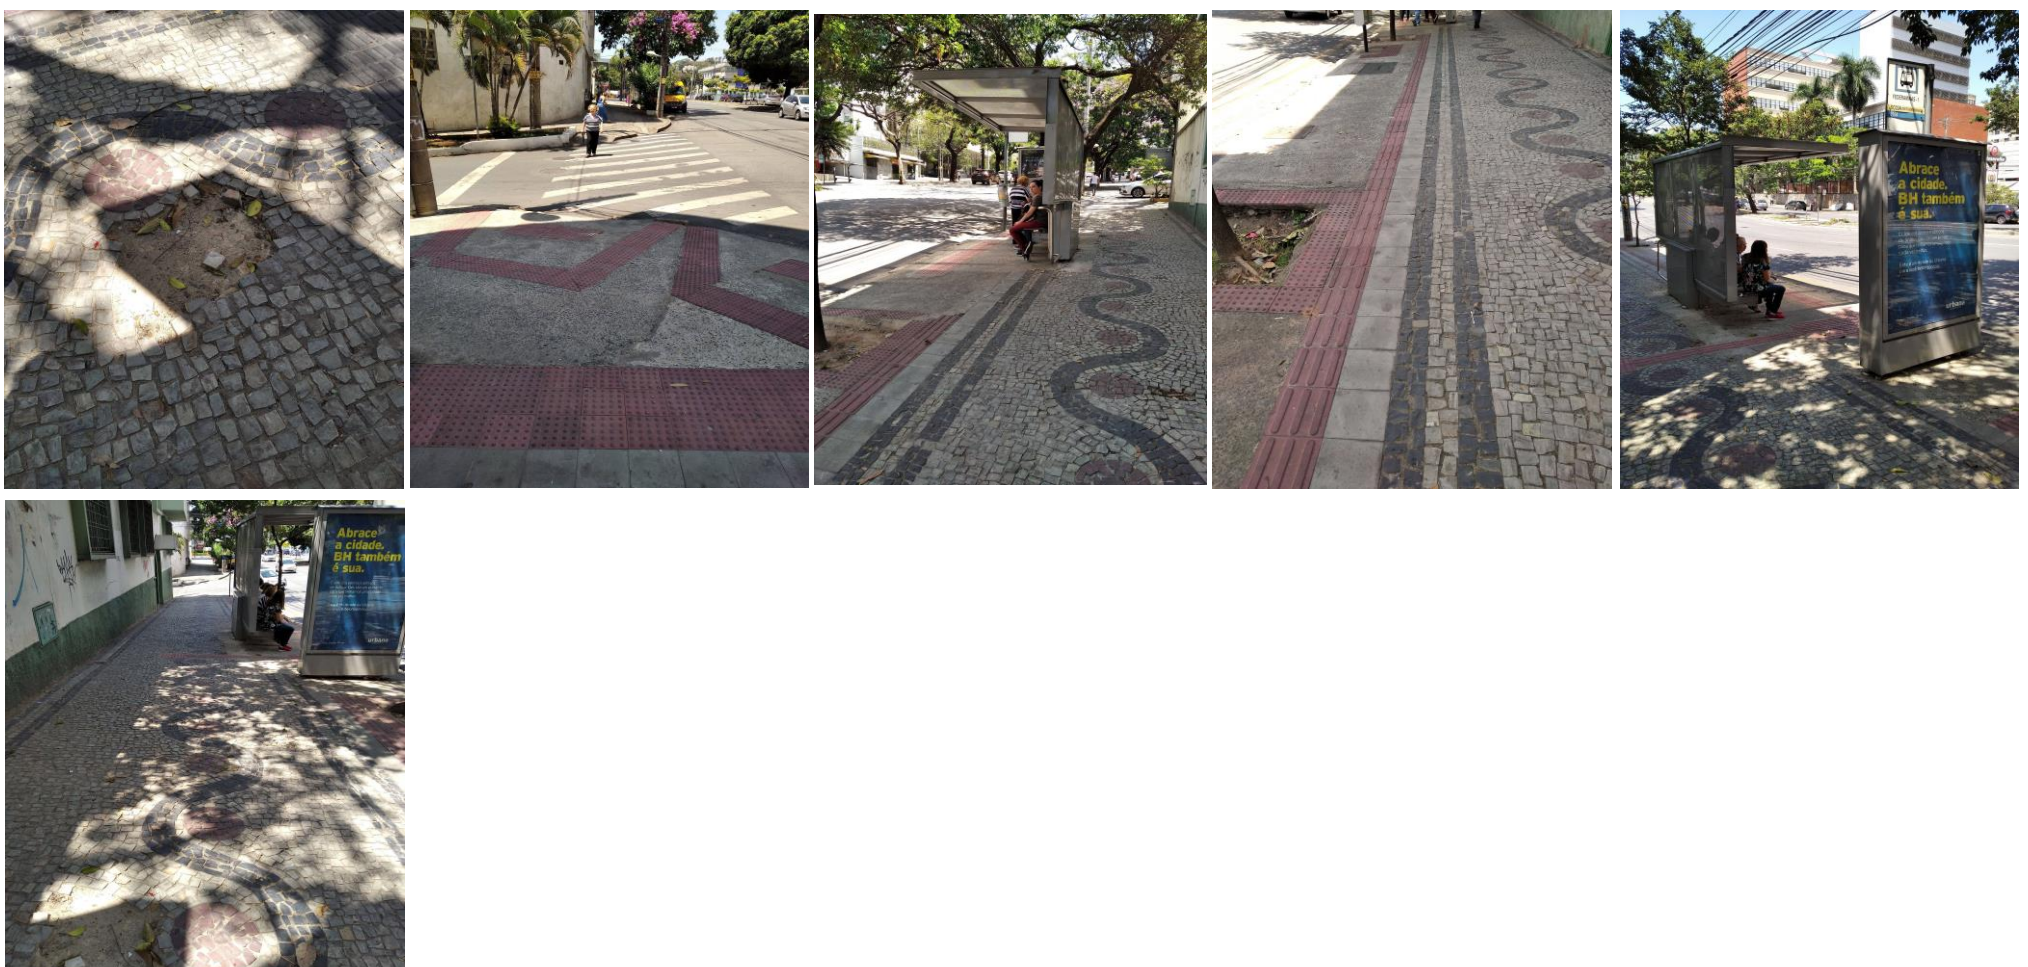
Fotos Complementares - Detalhes do Passeio

ID	Itens Avaliados	Respostas	Nota
P_7_1	Qual tipo do Rebaixo ?	Rebaixo Tipo 1 (trapézio)	0
P_7_1_1	Se for do Tipo 1, Passeio possui largura livre de 1,2 m ?	Sim	0
P_7_1_2	Se for do Tipo 1, O rebaixo tem abas conforme a norma ?	Não	0
P_7_2	A rampa do rebaixo tem Inclinação da norma (8,33%) ?	Sim	0
P_7_3	O rebaixo possui piso tátil ?	Tem só piso de alerta	0
P_7_3_1	O piso tátil de alerta e direcional do rebaixo está conforme a norma ?	Sim	0
P_8_1	O piso tátil está no eixo da faixa livre ?	Não	0
P_8_2	Se tem uma leve mudança de direção está conforme a norma ?	Não	0
P_8_3	Se tem mudança de direção de 90º ou maior está conforme a norma ?	0	0
P_8_4	Se tem mudança de direção de três faixas direcionais está conforme a norma ?	0	0
P_8_5	Se tem mudança de direção de quatro faixas direcionais está conforme a norma?	0	0
P_8_6	Tem piso tátil em pontos de ônibus conforme a norma?	Não	0
P_8_7	O piso tátil tem conexão com os lotes vizinhos?	Sim	0

P_8_8	O piso tátil está em boas condições aparentes?	Sim	0
P_8_9	O piso tátil apresenta desenho com bom senso?	Sim	0
P_13_1	Dispositivo de Drenagem está devidamente instalado e bem conservado?	0	0
P_13_2	Dispositivo de Drenagem oferece risco para caminhamento seguro de pedestre?	0	0
