Diagnóstico da Calçada	Qualidade do Serviço	
Endereço: Rua São Paulo, 1382	63	C
Data do Registro: 08/11/2019 10:32:00		
Num. Lote CTM: 10286200430

# Lote 4 - Rota: Raja Gabáglia

**FRATAR**  
ENGENHARIA CONSULTIVA

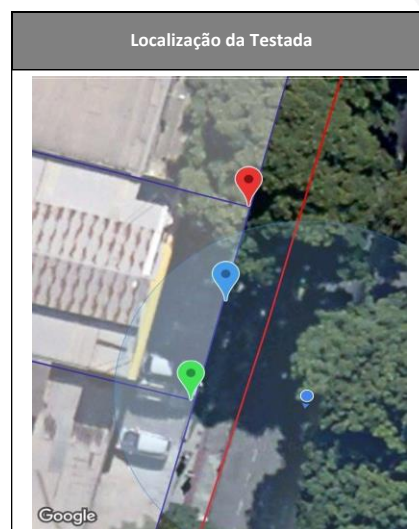
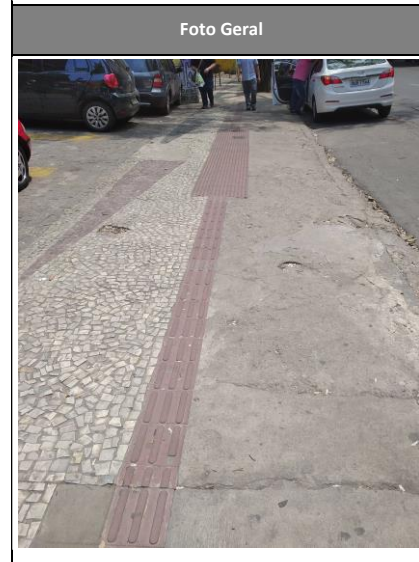
ID	Itens Avaliados	Respostas	Nota
P_1	O Mobiliário urbano está dentro da faixa de serviço de 70 cm ?	Sim	-
P_2	Qual a largura livre do Passeio ?	Acima de 1.50 m	10
P_3	Tipo de revestimento da caçada ?	Pedra Portuguesa	8
P_4	Existência de Buracos ?	Poucos	5
P_5	Condições Gerais do Piso e meio-fio da calçada ?	Regular	5
P_6	Presença de desníveis ?	Nenhum	10
P_7	Tem rebaixamento de calçada para Pedestre ?	Não	10
P_8	Possui piso tátil ao longo da Calçada ?	Sim	-
P_9	A calçada Possui Rebaixamento de Veículos correto ?	Não	0
P_10	Existência de altura livre menor que 2,10 m ?	Não	-
P_11	O Passeio está no padrão da SMPU ?	Não	0
P_12	A testada possui prática de estacionamento sobre o passeio ?	Não	10
P_13	Existe algum dispositivo de Drenagem sobre a calçada ?	Não	0
P_14	Existe PED em frente a testada ?	Não	-
P_15	Existe FTP em frente a testada ?	Não	-
P_16	Classificação geral da calçada pelo pesquisador.	Regular	5
