Lote 1 - Rota: Padre Pedro Pinto

FRATAR
ENGENHARIA CONSULTIVA

Diagnóstico da Calçada	Qualidade do Serviço	
Endereço: Rua Padre Pedro Pinto, 2987	50	D
Data do Registro: 21/11/2019 10:09:14		
Num. Lote CTM: 210579000420

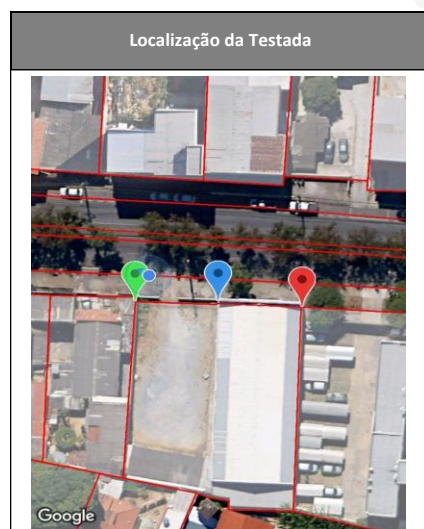
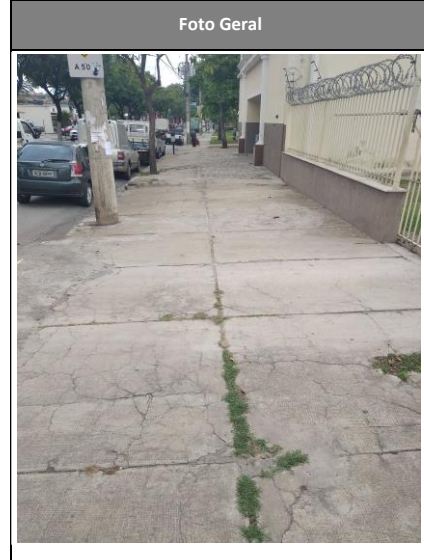
ID	Itens Avaliados	Respostas	Nota
P_1	O Mobiliario urbano está dentro da faixa de serviço de 70 cm ?	Sim	-
P_2	Qual a largura livre do Passeio ?	Acima de 1.50 m	10
P_3	Tipo de revestimento da caçada ?	Concreto	10
P_4	Existencia de Buracos ?	Poucos	5
P_5	Condições Gerais do Piso e meio-fio da calçada ?	Regular	5
P_6	Presença de desniveis ?	Severo	0
P_7	Tem rebaixamento de calçada para Pedestre ?	Não	10
P_8	Possui piso tátil ao longo da Calçada ?	Não	-
P_9	A calçada Possui Rebaixamento de Veiculos correto ?	Não	0
P_10	Existencia de altura livre menor que 2,10 m ?	Não	-
P_11	O Passeio está no padrao da SMPU ?	Não	0
P_12	A testada possui prática de estacionamento sobre o passeio ?	Não	10
P_13	Existe algum dispositivo de Drenagem sobre a calçada ?	Não	0
P_14	Existe PED em frente a testada ?	Não	-
P_15	Existe FTP em frente a testada ?	Não	-
P_16	Classificação geral da calçada pelo pesquisador.	Ruim	0
