Diagnóstico da Calçada	Qualidade do Serviço	
Endereço: Av. Portugal, 2881	75	B
Data do Registro: 19/11/2019 10:12:40		
Num. Lote CTM: 200073700225

Diagnóstico da Calçada	Qualidade do Serviço		Complemento do Diagnóstico
Endereço: Av. Portugal, 2881 Data do Registro: 19/11/2019 10:12:40 Num. Lote CTM: 200073700225	75	B

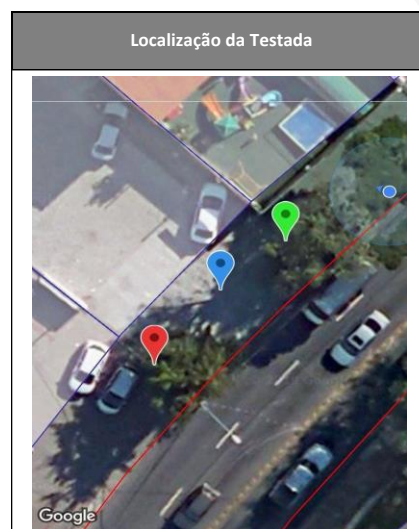
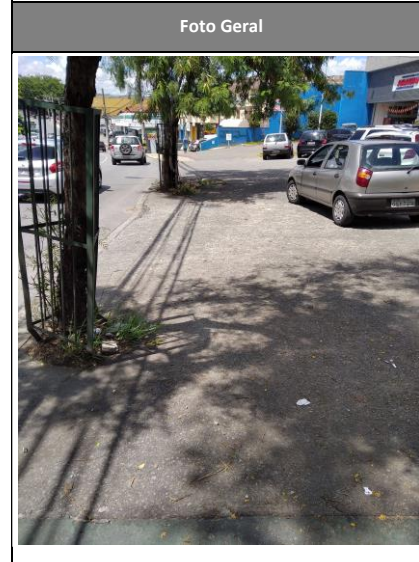
ID	Itens Avaliados	Respostas	Nota
P_1	O Mobiliário urbano está dentro da faixa de serviço de 70 cm ?	Sim	-
P_2	Qual a largura livre do Passeio ?	Acima de 1.50 m	10
P_3	Tipo de revestimento da calçada ?	Concreto	10
P_4	Existência de Buracos ?	Nenhum	10
P_5	Condições Gerais do Piso e meio-fio da calçada ?	Regular	5
P_6	Presença de desníveis ?	Nenhum	10
P_7	Tem rebaixamento de calçada para Pedestre ?	Não	10
P_8	Possui piso tátil ao longo da Calçada ?	Não	-
P_9	A calçada Possui Rebaixamento de Veículos correto ?	Não	0
P_10	Existência de altura livre menor que 2,10 m ?	Não	-
P_11	O Passeio está no padrão da SMPU ?	Não	0
P_12	A testada possui prática de estacionamento sobre o passeio ?	Não	10
P_13	Existe algum dispositivo de Drenagem sobre a calçada ?	Não	0
P_14	Existe PED em frente a testada ?	Não	-
P_15	Existe FTP em frente a testada ?	Não	-
P_16	Classificação geral da calçada pelo pesquisador.	Ótimo(a)	10
