Diagnóstico da Calçada	Qualidade do Serviço	
Endereço: Av. Portugal, 1080	74	B
Data do Registro: 16/11/2019 11:07:44		
Num. Lote CTM: 200011603140

Diagnóstico da Calçada	Qualidade do Serviço		Complemento do Diagnóstico
Endereço: Av. Portugal, 1080 Data do Registro: 16/11/2019 11:07:44 Num. Lote CTM: 200011603140	74	B

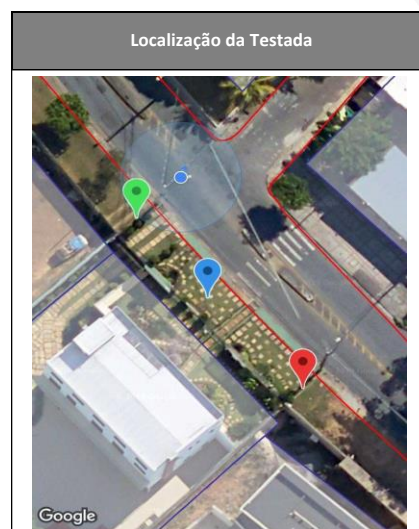
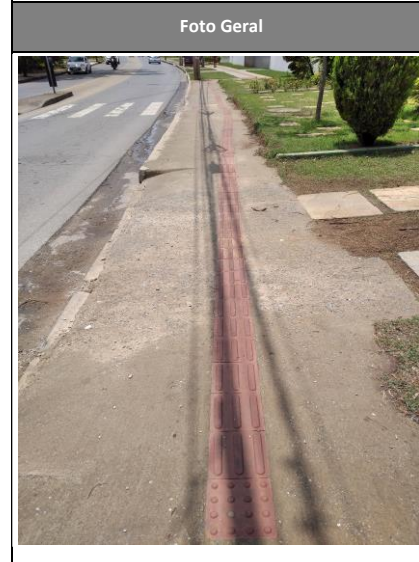
ID	Itens Avaliados	Respostas	Nota
P_1	O Mobiliario urbano está dentro da faixa de serviço de 70 cm ?	Sim	-
P_2	Qual a largura livre do Passeio ?	Entre 1.20 m e 1.50 m	6
P_3	Tipo de revestimento da caçada ?	Concreto	10
P_4	Existencia de Buracos ?	Nenhum	10
P_5	Condições Gerais do Piso e meio-fio da calçada ?	Ótimo(a)	10
P_6	Presença de desniveis ?	Nenhum	10
P_7	Tem rebaixamento de calçada para Pedestre ?	Sim	8
P_8	Possui piso tátil ao longo da Calçada ?	Sim	-
P_9	A calçada Possui Rebaixamento de Veiculos correto ?	Não	0
P_10	Existencia de altura livre menor que 2,10 m ?	Não	-
P_11	O Passeio está no padrao da SMPU ?	Não	0
P_12	A testada possui prática de estacionamento sobre o passeio ?	Não	10
P_13	Existe algum dispositivo de Drenagem sobre a calçada ?	Não	0
P_14	Existe PED em frente a testada ?	Não	-
P_15	Existe FTP em frente a testada ?	Sim	-
P_16	Classificação geral da calçada pelo pesquisador.	Ótimo(a)	10

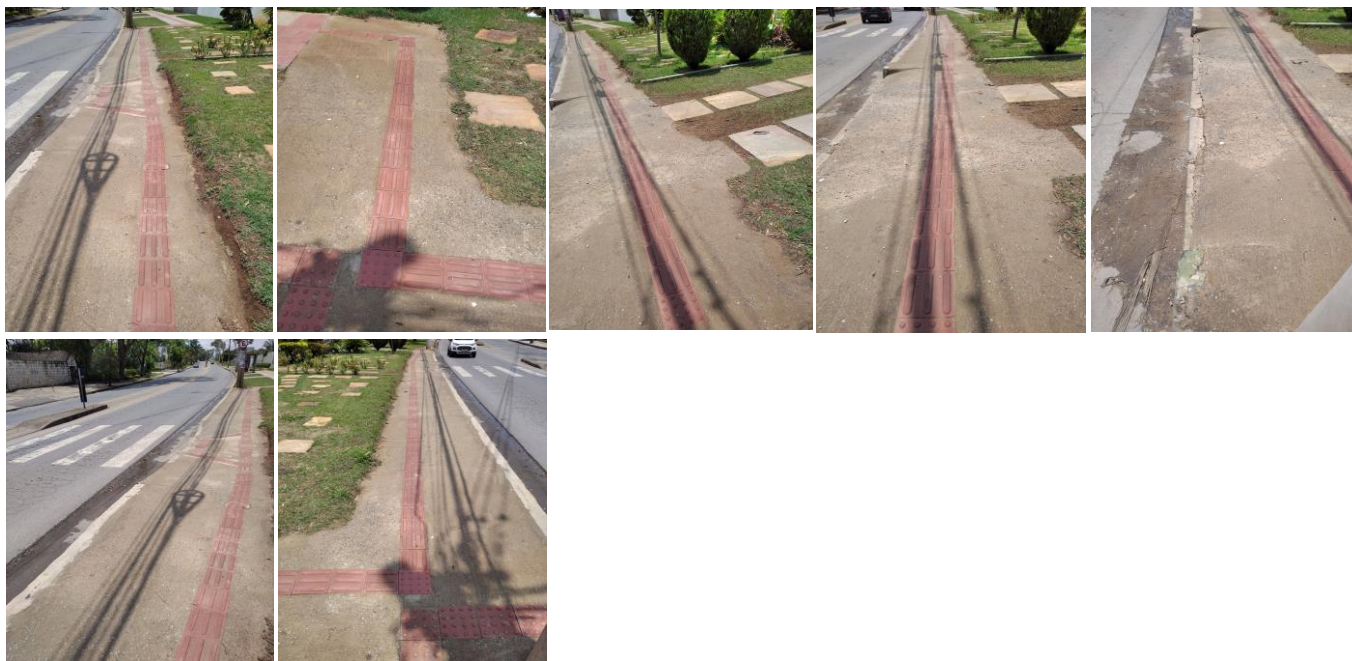
Fotos Complementares - Detalhes do Passeio

ID	Itens Avaliados	Respostas	Nota
P_7_1	Qual tipo do Rebaixo ?	Rebaixo tipo 2 (com largura da calçada)	0
P_7_1_1	Se for do Tipo 1, Passeio possui largura livre de 1,2 m ?	0	0
P_7_1_2	Se for do Tipo 1, O rebaixo tem abas conforme a norma ?	0	0
P_7_2	A rampa do rebaixo tem Inclinação da norma (8,33%) ?	Sim	0
P_7_3	O rebaixo possui piso tátil ?	Tem só piso de alerta	0
P_7_3_1	O piso tátil de alerta e direcional do rebaixo está conforme a norma ?	Não	0
P_8_1	O piso tátil está no eixo da faixa livre ?	Não	0
P_8_2	Se tem uma leve mudança de direção está conforme a norma ?	Sim	0
P_8_3	Se tem mudança de direção de 90º ou maior está conforme a norma ?	Sim	0
P_8_4	Se tem mudança de direção de três faixas direcionais está conforme a norma ?	Sim	0
P_8_5	Se tem mudança de direção de quatro faixas direcionais está conforme a norma?	N.A	0
P_8_6	Tem piso tátil em pontos de ônibus conforme a norma?	N.A	0
P_8_7	O piso tátil tem conexão com os lotes vizinhos?	Sim	0

P_8_8	O piso tátil está em boas condições aparentes?	Sim	0
P_8_9	O piso tátil apresenta desenho com bom senso?	Não	0
P_13_1	Dispositivo de Drenagem está devidamente instalado e bem conservado?	0	0
P_13_2	Dispositivo de Drenagem oferece risco para caminamento seguro de pedestre?	0	0
