Lote 4 - Rota: Contorno

FRATAR
ENGENHARIA CONSULTIVA

Diagnóstico da Calçada	Qualidade do Serviço	
Endereço: Av.Contorno, 9373	43	D
Data do Registro: 28/10/2019 16:55:23		
Num. Lote CTM: 20116600310

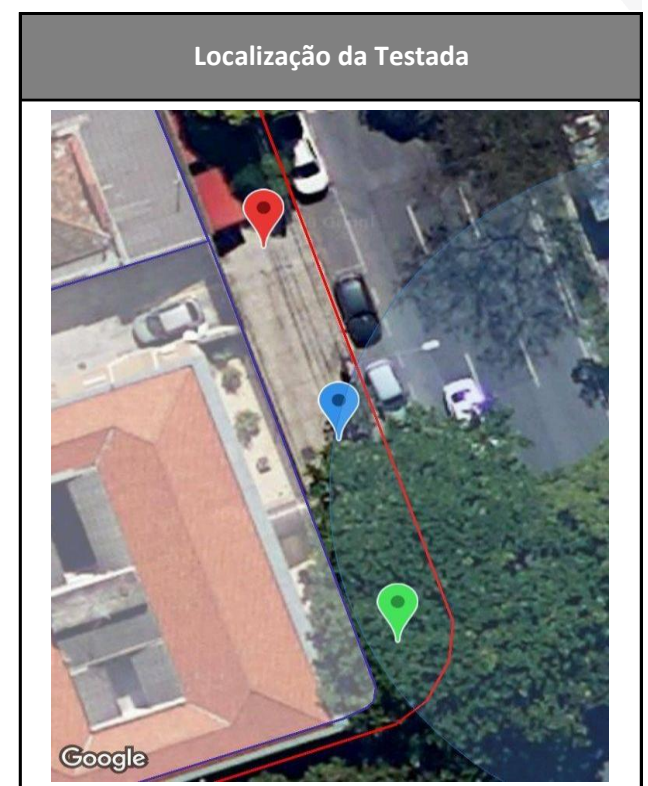
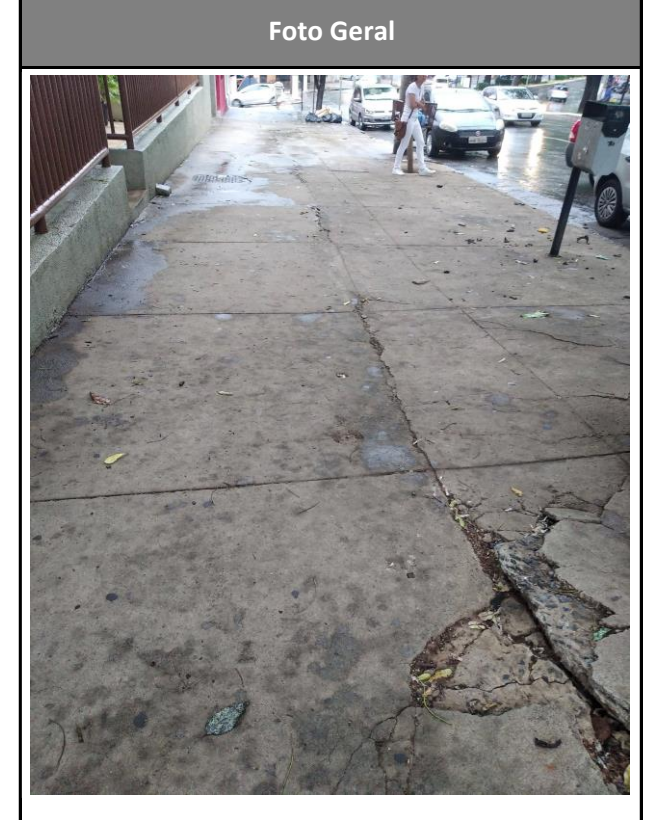
ID	Itens Avaliados	Respostas	Nota
P_1	O Mobiliário urbano está dentro da faixa de serviço de 70 cm ?	Sim	-
P_2	Qual a largura livre do Passeio ?	Acima de 1.50 m	10
P_3	Tipo de revestimento da calçada ?	Concreto	10
P_4	Existencia de Buracos ?	Poucos	5
P_5	Condições Gerais do Piso e meio-fio da calçada ?	Péssimo	0
P_6	Presença de desniveis ?	Severo	0
P_7	Tem rebaixamento de calçada para Pedestre ?	Sim	8
P_8	Possui piso tátil ao longo da Calçada ?	Não	-
P_9	A calçada Possui Rebaixamento de Veiculos correto ?	Não	0
P_10	Existencia de altura livre menor que 2,10 m ?	Não	-
P_11	O Passeio está no padrao da SMPU ?	Não	0
P_12	A testada possui prática de estacionamento sobre o passeio ?	Não	10
P_13	Existe algum dispositivo de Drenagem sobre a calçada ?	Não	0
P_14	Existe PED em frente a testada ?	Não	-
P_15	Existe FTP em frente a testada ?	Sim	-
P_16	Classificação geral da calçada pelo pesquisador.	Ruim	0

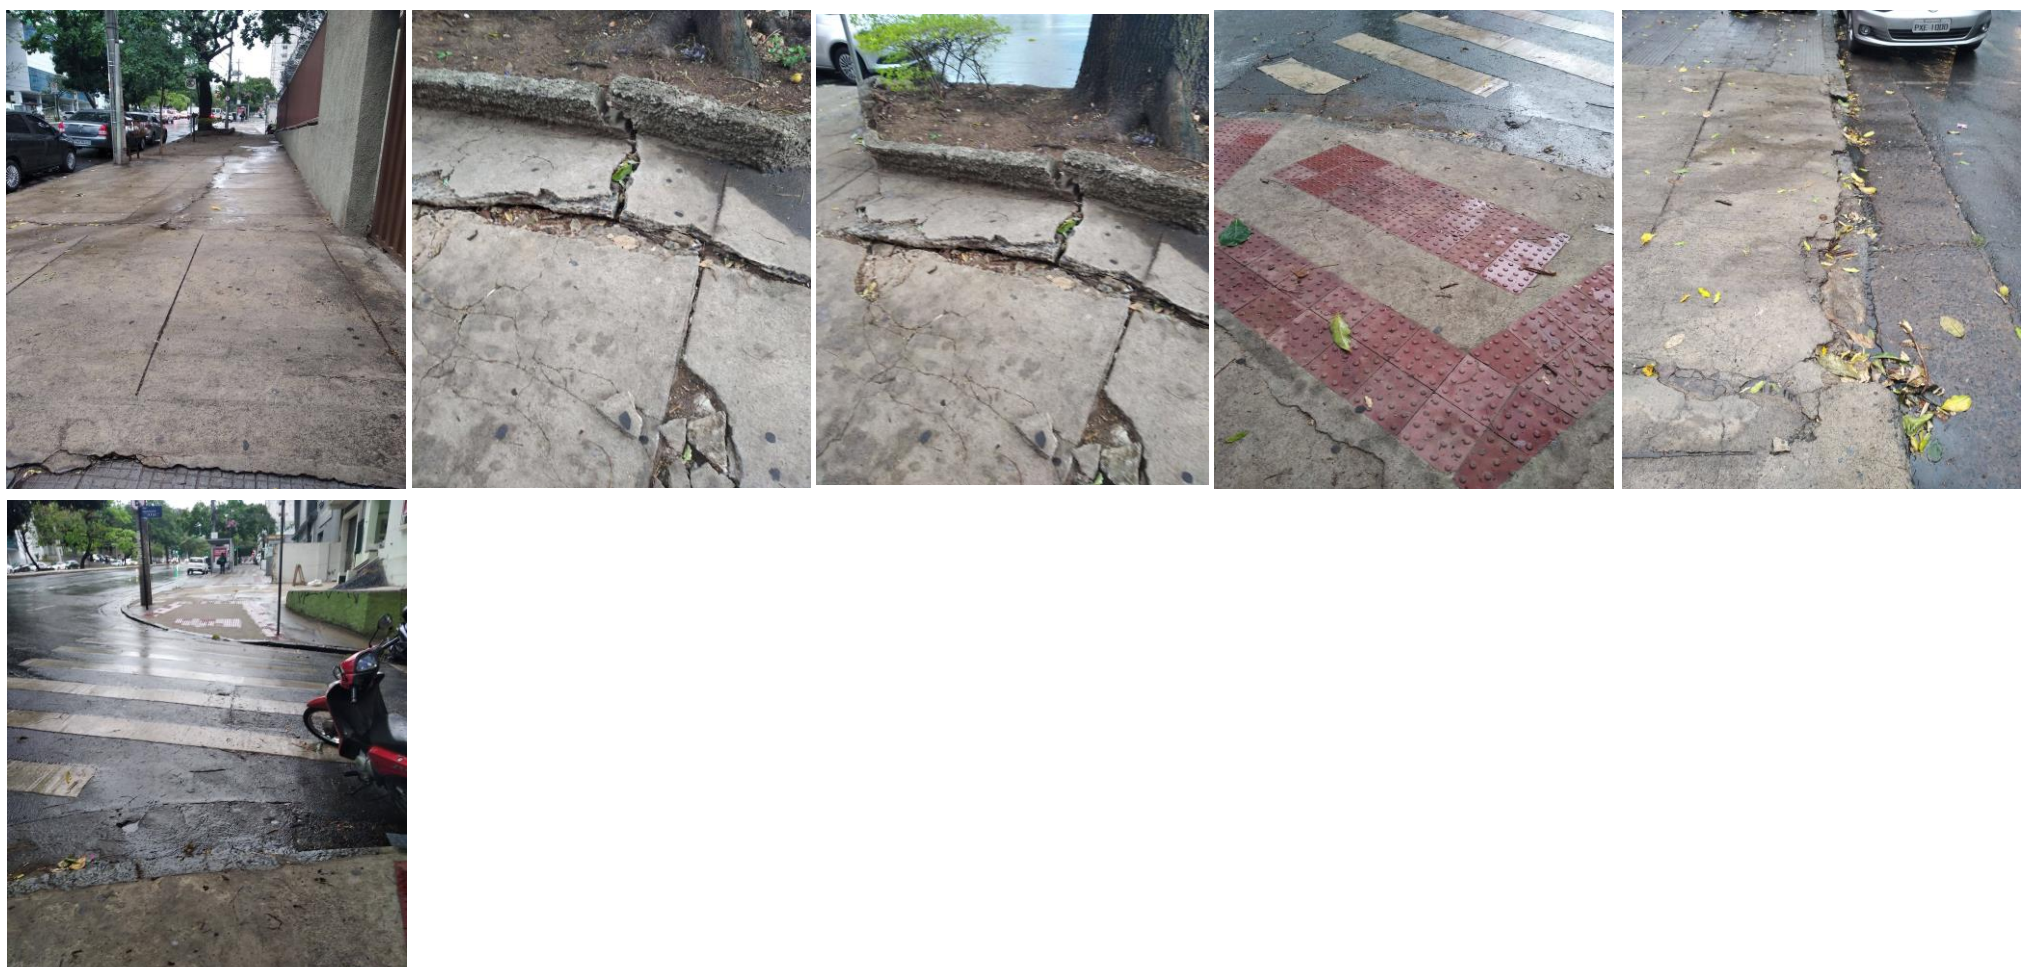
Fotos Complementares - Detalhes do Passeio

ID	Itens Avaliados	Respostas	Nota
P_7_1	Qual tipo do Rebaixo ?	Rebaixo Tipo 1 (trapézio)	0
P_7_1_1	Se for do Tipo 1, Passeio possui largura livre de 1,2 m ?	Sim	-3
P_7_1_2	Se for do Tipo 1, O rebaixo tem abas conforme a norma ?	Não	-1
P_7_2	A rampa do rebaixo tem Inclinação da norma (8,33%) ?	Sim	0
P_7_3	O rebaixo possui piso tátil ?	Tem só piso de alerta	-1
P_7_3_1	O piso tátil de alerta e direcional do rebaixo está conforme a norma ?	Sim	0
P_8_1	O piso tátil está no eixo da faixa livre ?	0	0
P_8_2	Se tem uma leve mudança de direção está conforme a norma ?	0	0
P_8_3	Se tem mudança de direção de 90º ou maior está conforme a norma ?	0	0
P_8_4	Se tem mudança de direção de três faixas direcionais está conforme a norma ?	0	0
P_8_5	Se tem mudança de direção de quatro faixas direcionais está conforme a norma?	0	0
P_8_6	Tem piso tátil em pontos de ônibus conforme a norma?	0	0
P_8_7	O piso tátil tem conexão com os lotes vizinhos?	0	0

P_8_8	O piso tátil está em boas condições aparentes?	0	0
P_8_9	O piso tátil apresenta desenho com bom senso?	0	0
P_13_1	Dispositivo de Drenagem está devidamente instalado e bem conservado?	0	0
P_13_2	Dispositivo de Drenagem oferece risco para caminhamento seguro de pedestre?	0	0
