Lote 1 - Rota: Padre Pedro Pinto

Diagnóstico da Calçada	Qualidade do Serviço	
Endereço: Rua Padre Pedro Pinto, s/nº	80	B
Data do Registro: 13/11/2019 12:20:12		
Num. Lote CTM: 190525500560

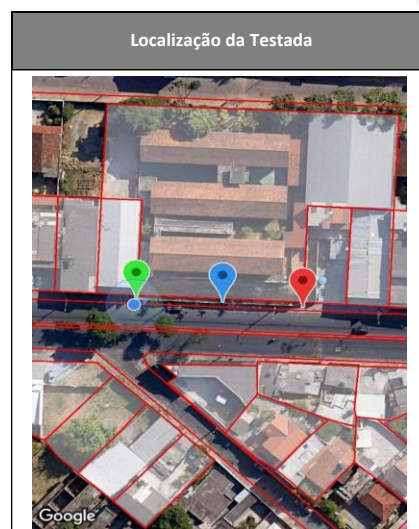
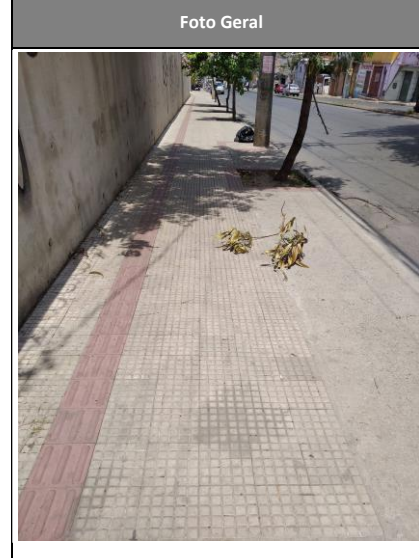
ID	Itens Avaliados	Respostas	Nota
P_1	O Mobiliário urbano está dentro da faixa de serviço de 70 cm ?	Sim	-
P_2	Qual a largura livre do Passeio ?	Acima de 1.50 m	10
P_3	Tipo de revestimento da calçada ?	Ladrilho Hidráulico	10
P_4	Existência de Buracos ?	Nenhum	10
P_5	Condições Gerais do Piso e meio-fio da calçada ?	Ótimo(a)	10
P_6	Presença de desníveis ?	Nenhum	10
P_7	Tem rebaixamento de calçada para Pedestre ?	Não	10
P_8	Possui piso tátil ao longo da Calçada ?	Sim	-
P_9	A calçada Possui Rebaixamento de Veículos correto ?	N.A	0
P_10	Existência de altura livre menor que 2,10 m ?	Não	-
P_11	O Passeio está no padrão da SMPU ?	Não	0
P_12	A testada possui prática de estacionamento sobre o passeio ?	Não	10
P_13	Existe algum dispositivo de Drenagem sobre a calçada ?	Não	0
P_14	Existe PED em frente a testada ?	Não	-
P_15	Existe FTP em frente a testada ?	Não	-
P_16	Classificação geral da calçada pelo pesquisador.	Ótimo(a)	10
