Diagnóstico da Calçada	Qualidade do Serviço	
Endereço: Rua Curitiba, 835	<b>73</b>	<b>B</b>
Data do Registro: 12/11/2019 11:41:48		
#N/D

Diagnóstico da Calçada	Qualidade do Serviço		Complemento do Diagnóstico
Endereço: Rua Curitiba, 835 Data do Registro: 12/11/2019 11:41:48 #N/D	73	B

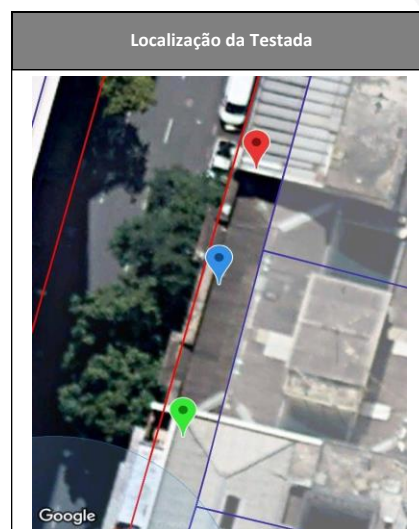
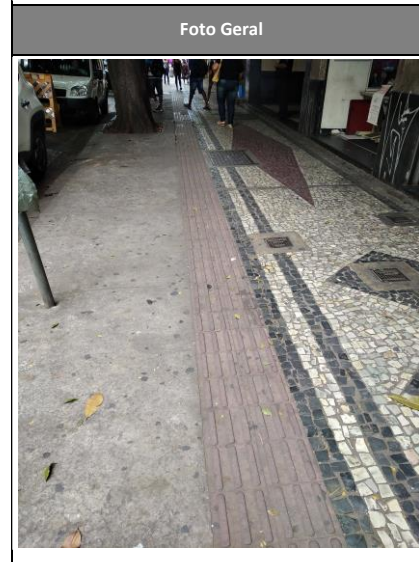
ID	Itens Avaliados	Respostas	Nota
P_1	O Mobiliário urbano está dentro da faixa de serviço de 70 cm ?	Sim	-
P_2	Qual a largura livre do Passeio ?	Acima de 1.50 m	10
P_3	Tipo de revestimento da calçada ?	Pedra Portuguesa	8
P_4	Existência de Buracos ?	Poucos	5
P_5	Condições Gerais do Piso e meio-fio da calçada ?	Ótimo(a)	10
P_6	Presença de desníveis ?	Nenhum	10
P_7	Tem rebaixamento de calçada para Pedestre ?	Não	10
P_8	Possui piso tátil ao longo da Calçada ?	Sim	-
P_9	A calçada Possui Rebaixamento de Veículos correto ?	Não	0
P_10	Existência de altura livre menor que 2,10 m ?	Não	-
P_11	O Passeio está no padrão da SMPU ?	Não	0
P_12	A testada possui prática de estacionamento sobre o passeio ?	Não	10
P_13	Existe algum dispositivo de Drenagem sobre a calçada ?	Não	0
P_14	Existe PED em frente a testada ?	Não	-
P_15	Existe FTP em frente a testada ?	Não	-
P_16	Classificação geral da calçada pelo pesquisador.	Ótimo(a)	10
