Lote 1 - Rota: Padre Pedro Pinto

FRATAR
ENGENHARIA CONSULTIVA

Diagnóstico da Calçada	Qualidade do Serviço	
Endereço: Rua Padre Pedro Pinto, 2263	35	D
Data do Registro: 21/11/2019 11:49:09		
Num. Lote CTM: 190989200750

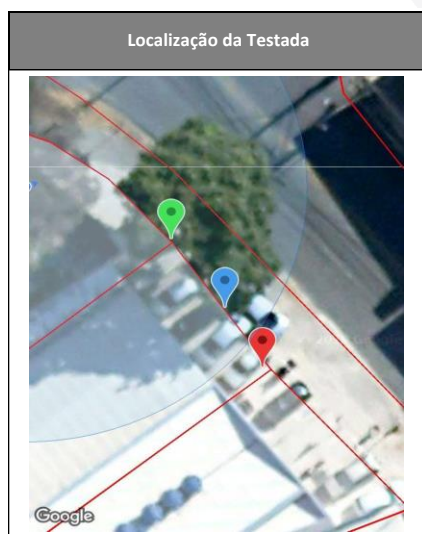
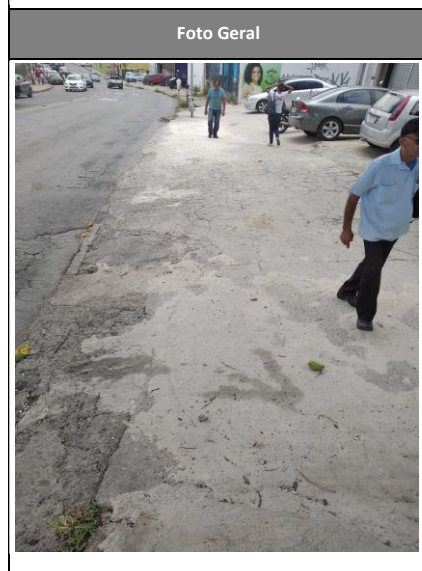
ID	Itens Avaliados	Respostas	Nota
P_1	O Mobiliário urbano está dentro da faixa de serviço de 70 cm ?	Sim	-
P_2	Qual a largura livre do Passeio ?	Acima de 1.50 m	10
P_3	Tipo de revestimento da calçada ?	Concreto	10
P_4	Existência de Buracos ?	Poucos	5
P_5	Condições Gerais do Piso e meio-fio da calçada ?	Péssimo	0
P_6	Presença de desníveis ?	Severo	0
P_7	Tem rebaixamento de calçada para Pedestre ?	Não	10
P_8	Possui piso tátil ao longo da Calçada ?	Não	-
P_9	A calçada Possui Rebaixamento de Veículos correto ?	Não	0
P_10	Existência de altura livre menor que 2,10 m ?	Não	-
P_11	O Passeio está no padrão da SMPU ?	Não	0
P_12	A testada possui prática de estacionamento sobre o passeio ?	Sim	0
P_13	Existe algum dispositivo de Drenagem sobre a calçada ?	Não	0
P_14	Existe PED em frente a testada ?	Não	-
P_15	Existe FTP em frente a testada ?	Não	-
P_16	Classificação geral da calçada pelo pesquisador.	Ruim	0
