# Lote 4 - Rota: Contorno

Diagnóstico da Calçada	Qualidade do Serviço	
Endereço: Av.Contorno, 2205	<b>75</b>	<b>B</b>
Data do Registro: 04/11/2019 15:08:09		
Num. Lote CTM: 60004800170

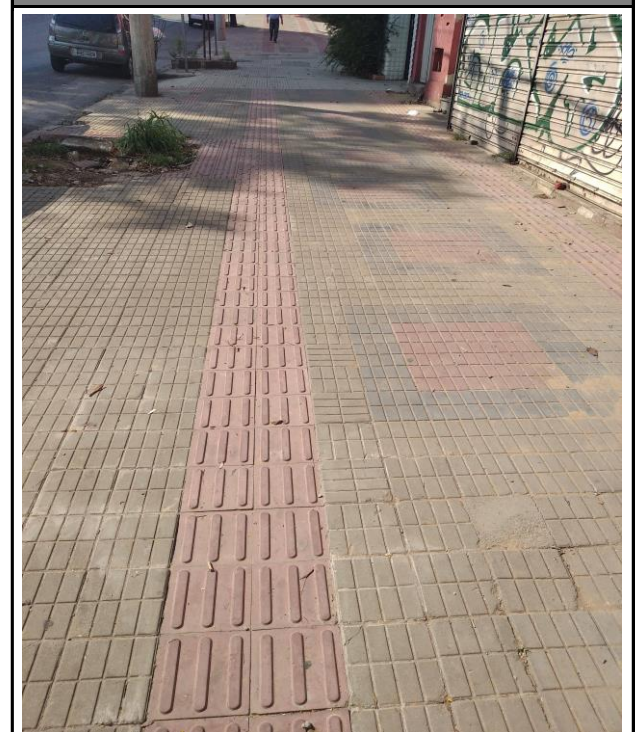
## Foto Geral

ID	Itens Avaliados	Respostas	Nota
P_1	O Mobiliário urbano está dentro da faixa de serviço de 70 cm ?	Sim	-
P_2	Qual a largura livre do Passeio ?	Acima de 1.50 m	10
P_3	Tipo de revestimento da calçada ?	Ladrilho Hidráulico	10
P_4	Existencia de Buracos ?	Poucos	5
P_5	Condições Gerais do Piso e meio-fio da calçada ?	Ótimo(a)	10
P_6	Presença de desniveis ?	Nenhum	10
P_7	Tem rebaixamento de calçada para Pedestre ?	Não	10
P_8	Possui piso tátil ao longo da Calçada ?	Sim	-
P_9	A calçada Possui Rebaixamento de Veiculos correto ?	N.A	0
P_10	Existencia de altura livre menor que 2,10 m ?	Não	-
P_11	O Passeio está no padrao da SMPU ?	Não	0
P_12	A testada possui prática de estacionamento sobre o passeio ?	Não	10
P_13	Existe algum dispositivo de Drenagem sobre a calçada ?	Não	0
P_14	Existe PED em frente a testada ?	Não	-
P_15	Existe FTP em frente a testada ?	Não	-
P_16	Classificação geral da calçada pelo pesquisador.	Ótimo(a)	10
