Diagnóstico da Calçada	Qualidade do Serviço	
Endereço: Av. Portugal, 1819	66	C
Data do Registro: 19/11/2019 13:22:47		
Num. Lote CTM: 200066400090

Diagnóstico da Calçada	Qualidade do Serviço		Complemento do Diagnóstico
Endereço: Av. Portugal, 1819 Data do Registro: 19/11/2019 13:22:47 Num. Lote CTM: 200066400090	66	C

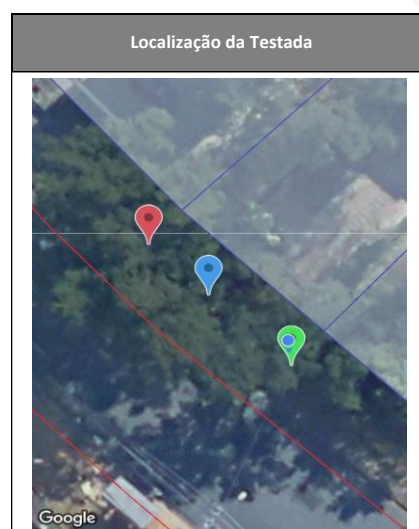
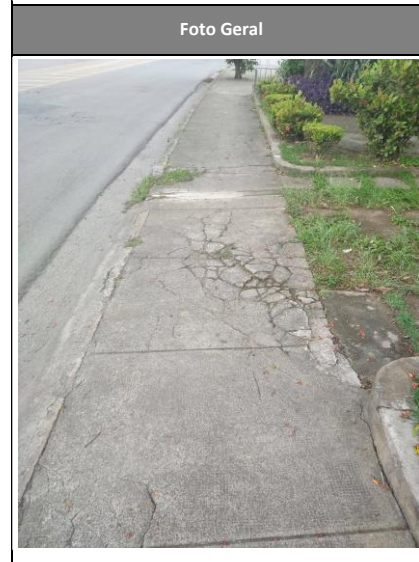
ID	Itens Avaliados	Respostas	Nota
P_1	O Mobiliário urbano está dentro da faixa de serviço de 70 cm ?	Sim	-
P_2	Qual a largura livre do Passeio ?	Entre 1.20 m e 1.50 m	6
P_3	Tipo de revestimento da calçada ?	Concreto	10
P_4	Existência de Buracos ?	Poucos	5
P_5	Condições Gerais do Piso e meio-fio da calçada ?	Regular	5
P_6	Presença de desníveis ?	Nenhum	10
P_7	Tem rebaixamento de calçada para Pedestre ?	Não	10
P_8	Possui piso tátil ao longo da Calçada ?	Não	-
P_9	A calçada Possui Rebaixamento de Veículos correto ?	Não	0
P_10	Existência de altura livre menor que 2,10 m ?	Não	-
P_11	O Passeio está no padrão da SMPU ?	Não	0
P_12	A testada possui prática de estacionamento sobre o passeio ?	Não	10
P_13	Existe algum dispositivo de Drenagem sobre a calçada ?	Não	0
P_14	Existe PED em frente a testada ?	Não	-
P_15	Existe FTP em frente a testada ?	Não	-
P_16	Classificação geral da calçada pelo pesquisador.	Ótimo(a)	10
