# Lote 4 - Rota: Contorno

Diagnóstico da Calçada	Qualidade do Serviço	
Endereço: Av.Contorno, 10684	70	C
Data do Registro: 29/10/2019 12:46:07		
Num. Lote CTM: 10423400240

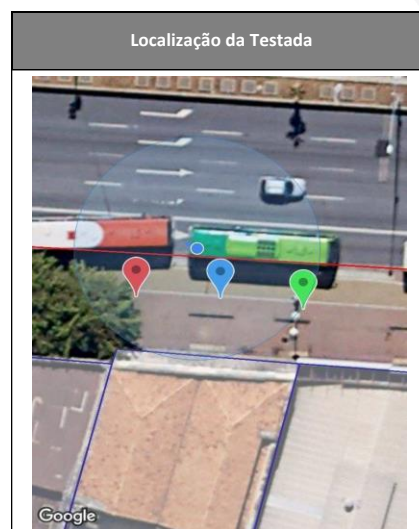
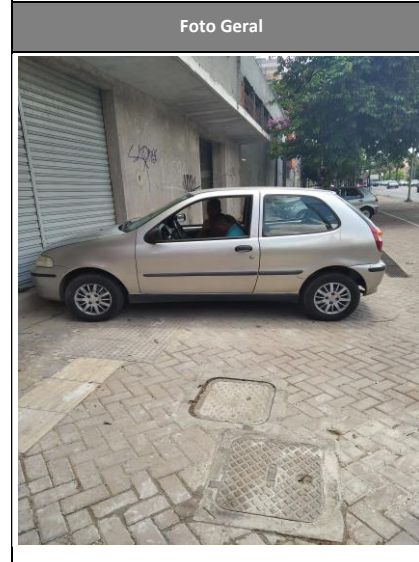
ID	Itens Avaliados	Respostas	Nota
P_1	O Mobiliario urbano está dentro da faixa de serviço de 70 cm ?	Sim	-
P_2	Qual a largura livre do Passeio ?	Acima de 1.50 m	10
P_3	Tipo de revestimento da caçada ?	Bloco Intertravado de Concreto	10
P_4	Existencia de Buracos ?	Nenhum	10
P_5	Condições Gerais do Piso e meio-fio da calçada ?	Péssimo	0
P_6	Presença de desniveis ?	Nenhum	10
P_7	Tem rebaixamento de calçada para Pedestre ?	Não	10
P_8	Possui piso tátil ao longo da Calçada ?	Sim	-
P_9	A calçada Possui Rebaixamento de Veiculos correto ?	Sim	10
P_10	Existencia de altura livre menor que 2,10 m ?	Não	-
P_11	O Passeio está no padrao da SMPU ?	Não	0
P_12	A testada possui prática de estacionamento sobre o passeio ?	Sim	0
P_13	Existe algum dispositivo de Drenagem sobre a calçada ?	Sim	0
P_14	Existe PED em frente a testada ?	Não	-
P_15	Existe FTP em frente a testada ?	Não	-
P_16	Classificação geral da calçada pelo pesquisador.	Ótimo(a)	10
