Lote 4 - Rota: Raja Gabágia

FRATAR
ENGENHARIA CONSULTIVA

Diagnóstico da Calçada	Qualidade do Serviço	
Endereço: Av. Raja Gabaglia, 1193 Data do Registro: 07/11/2019 16:07:57 Num. Lote CTM: 91048301280	78	B

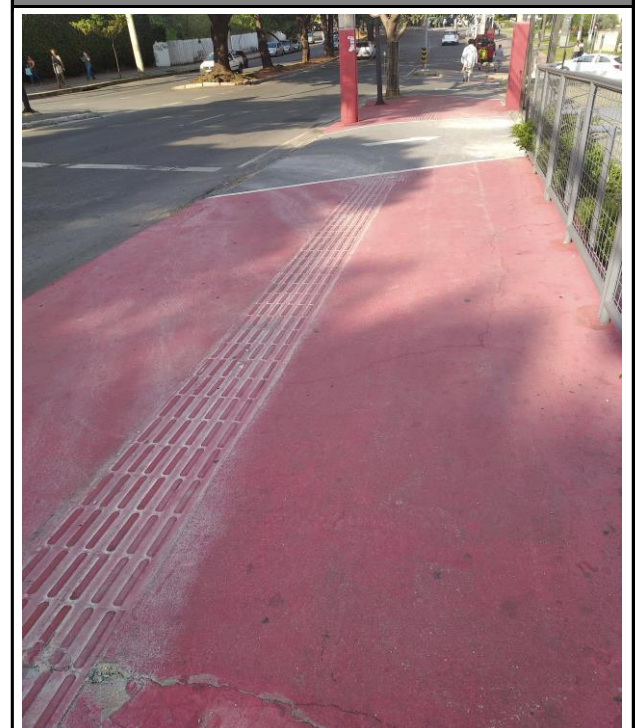
Foto Geral

ID	Itens Avaliados	Respostas	Nota
P_1	O Mobiliário urbano está dentro da faixa de serviço de 70 cm ?	Sim	-
P_2	Qual a largura livre do Passeio ?	Acima de 1.50 m	10
P_3	Tipo de revestimento da calçada ?	Concreto	10
P_4	Existencia de Buracos ?	Nenhum	10
P_5	Condições Gerais do Piso e meio-fio da calçada ?	Ótimo(a)	10
P_6	Presença de desniveis ?	Nenhum	10
P_7	Tem rebaixamento de calçada para Pedestre ?	Sim	8
P_8	Possui piso tátil ao longo da Calçada ?	Sim	-
P_9	A calçada Possui Rebaixamento de Veiculos correto ?	Não	0
P_10	Existencia de altura livre menor que 2,10 m ?	Não	-
P_11	O Passeio está no padrao da SMPU ?	Não	0
P_12	A testada possui prática de estacionamento sobre o passeio ?	Não	10
P_13	Existe algum dispositivo de Drenagem sobre a calçada ?	Não	0
P_14	Existe PED em frente a testada ?	Não	-
P_15	Existe FTP em frente a testada ?	Não	-
P_16	Classificação geral da calçada pelo pesquisador.	Ótimo(a)	10

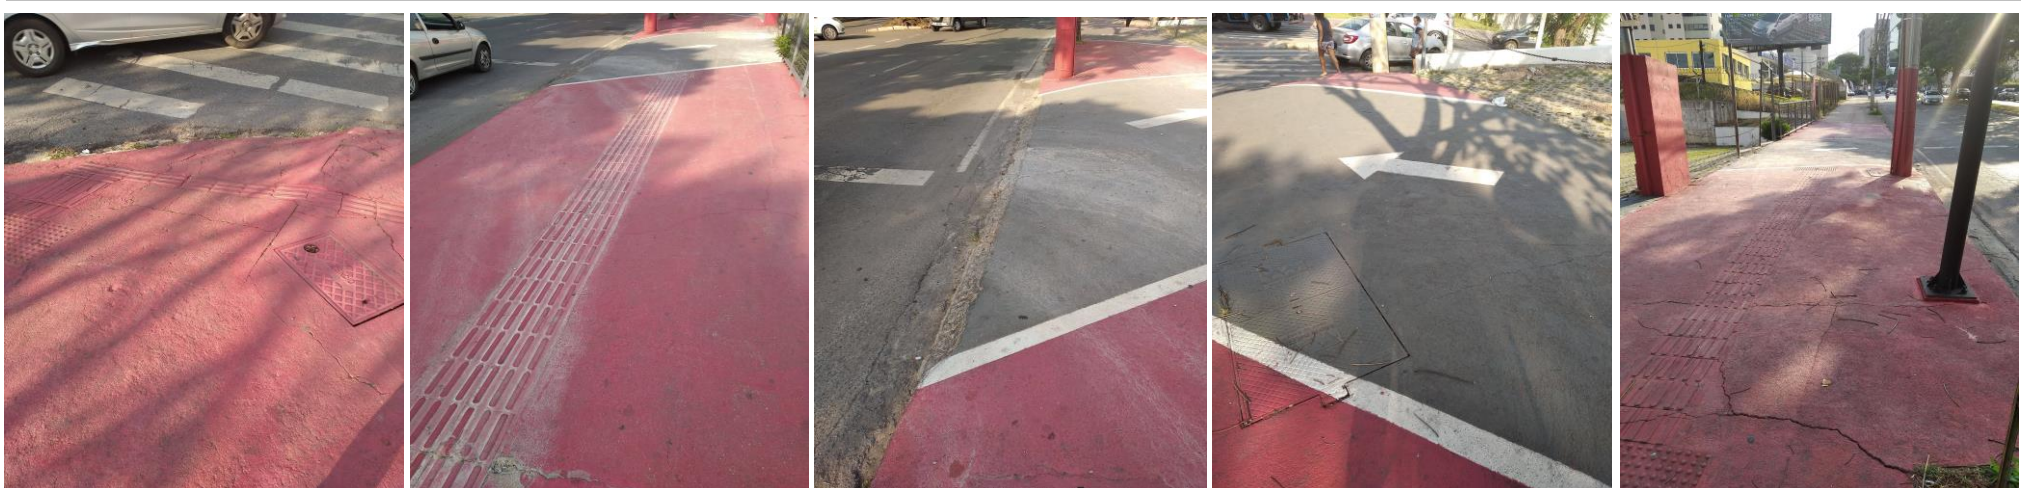
Fotos Complementares - Detalhes do Passeio

ID	Itens Avaliados	Respostas	Nota
P_7_1	Qual tipo do Rebaixo ?	Rebaixo Tipo 1 (trapézio)	0
P_7_1_1	Se for do Tipo 1, Passeio possui largura livre de 1,2 m ?	Sim	0
P_7_1_2	Se for do Tipo 1, O rebaixo tem abas conforme a norma ?	Não	-1
P_7_2	A rampa do rebaixo tem Inclinação da norma (8,33%) ?	Sim	0
P_7_3	O rebaixo possui piso tátil ?	Tem piso de alerta e direcional	-1
P_7_3_1	O piso tátil de alerta e direcional do rebaixo está conforme a norma ?	Não	0
P_8_1	O piso tátil está no eixo da faixa livre ?	Sim	0
P_8_2	Se tem uma leve mudança de direção está conforme a norma ?	Não	0
P_8_3	Se tem mudança de direção de 90º ou maior está conforme a norma ?	0	0
P_8_4	Se tem mudança de direção de três faixas direcionais está conforme a norma ?	0	0
P_8_5	Se tem mudança de direção de quatro faixas direcionais está conforme a norma?	0	0
P_8_6	Tem piso tátil em pontos de ônibus conforme a norma?	N.A	0
P_8_7	O piso tátil tem conexão com os lotes vizinhos?	Sim	0

P_8_8	O piso tátil está em boas condições aparentes?	Sim	0
P_8_9	O piso tátil apresenta desenho com bom senso?	Sim	0
P_13_1	Dispositivo de Drenagem está devidamente instalado e bem conservado?	0	0
P_13_2	Dispositivo de Drenagem oferece risco para caminhamento seguro de pedestre?	0	0
