Lote 4 - Rota: Contorno

Diagnóstico da Calçada	Qualidade do Serviço	
Endereço: Av.Contorno, 6749	75	B
Data do Registro: 07/11/2019 16:41:22		
Num. Lote CTM: 90266200425

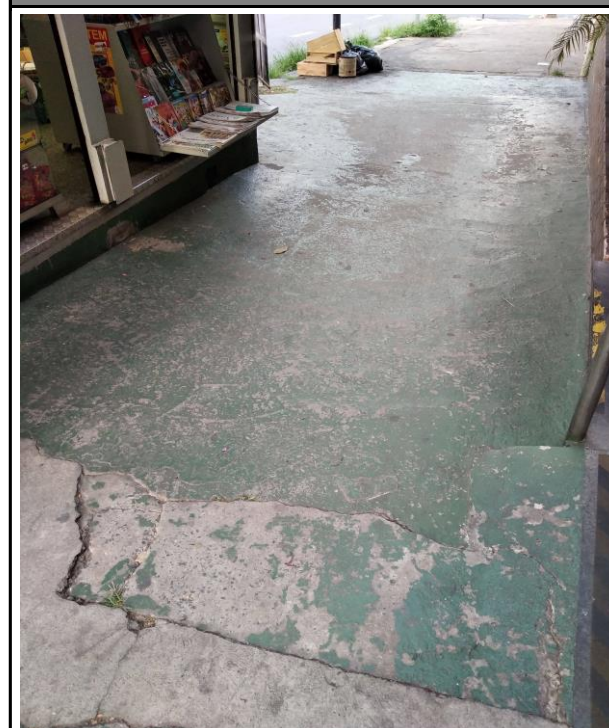
Foto Geral

ID	Itens Avaliados	Respostas	Nota
P_1	O Mobiliário urbano está dentro da faixa de serviço de 70 cm ?	Sim	-
P_2	Qual a largura livre do Passeio ?	Acima de 1.50 m	10
P_3	Tipo de revestimento da calçada ?	Concreto	10
P_4	Existência de Buracos ?	Poucos	5
P_5	Condições Gerais do Piso e meio-fio da calçada ?	Ótimo(a)	10
P_6	Presença de desniveis ?	Nenhum	10
P_7	Tem rebaixamento de calçada para Pedestre ?	Não	10
P_8	Possui piso tátil ao longo da Calçada ?	Não	-
P_9	A calçada Possui Rebaixamento de Veículos correto ?	N.A	0
P_10	Existência de altura livre menor que 2,10 m ?	Não	-
P_11	O Passeio está no padrão da SMPU ?	Não	0
P_12	A testada possui prática de estacionamento sobre o passeio ?	Não	10
P_13	Existe algum dispositivo de Drenagem sobre a calçada ?	Não	0
P_14	Existe PED em frente a testada ?	Não	-
P_15	Existe FTP em frente a testada ?	Não	-
P_16	Classificação geral da calçada pelo pesquisador.	Ótimo(a)	10
