Lote 1 - Rota: Noroeste

Diagnóstico da Calçada	Qualidade do Serviço	
Endereço: Av. Ivaí, s/nº	58	C
Data do Registro: 12/11/2019 13:26:21		
Num. Lote CTM: 130079000295

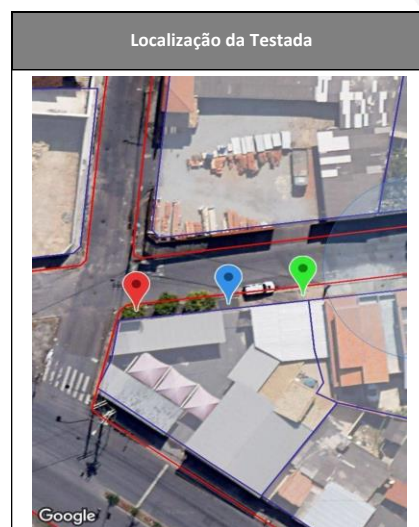
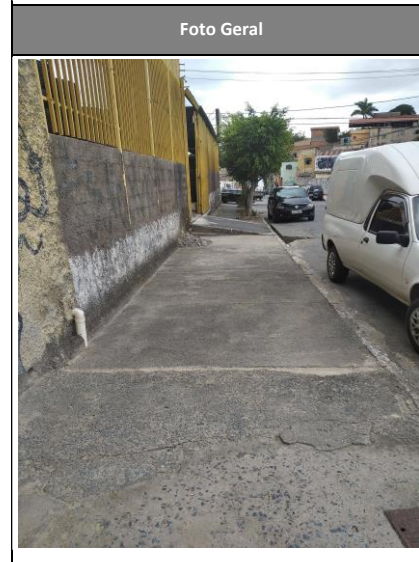
ID	Itens Avaliados	Respostas	Nota
P_1	O Mobiliário urbano está dentro da faixa de serviço de 70 cm ?	Sim	-
P_2	Qual a largura livre do Passeio ?	Acima de 1.50 m	10
P_3	Tipo de revestimento da calçada ?	Concreto	10
P_4	Existência de Buracos ?	Poucos	5
P_5	Condições Gerais do Piso e meio-fio da calçada ?	Regular	5
P_6	Presença de desníveis ?	Médio	3
P_7	Tem rebaixamento de calçada para Pedestre ?	Não	10
P_8	Possui piso tátil ao longo da Calçada ?	Não	-
P_9	A calçada Possui Rebaixamento de Veículos correto ?	Não	0
P_10	Existência de altura livre menor que 2,10 m ?	Não	-
P_11	O Passeio está no padrão da SMPU ?	Não	0
P_12	A testada possui prática de estacionamento sobre o passeio ?	Não	10
P_13	Existe algum dispositivo de Drenagem sobre a calçada ?	Não	0
P_14	Existe PED em frente a testada ?	Não	-
P_15	Existe FTP em frente a testada ?	Não	-
P_16	Classificação geral da calçada pelo pesquisador.	Regular	5
