# Lote 4 - Rota: Contorno

Diagnóstico da Calçada	Qualidade do Serviço	
Endereço: Av.Contorno, 7270 Data do Registro: 31/10/2019 14:56:10 Num. Lote CTM: 10010400115	<b>73</b>	<b>B</b>

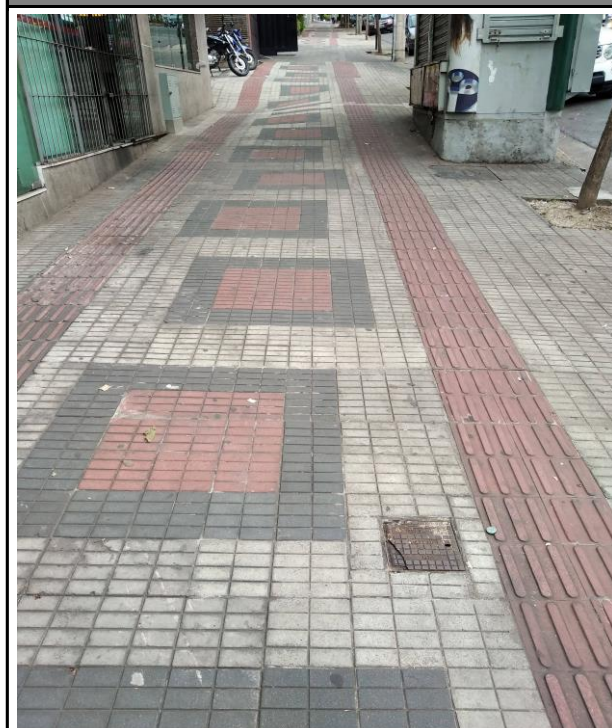
## Foto Geral

ID	Itens Avaliados	Respostas	Nota
P_1	O Mobiliário urbano está dentro da faixa de serviço de 70 cm ?	Sim	-
P_2	Qual a largura livre do Passeio ?	Acima de 1.50 m	10
P_3	Tipo de revestimento da calçada ?	Ladrilho Hidráulico	10
P_4	Existencia de Buracos ?	Nenhum	10
P_5	Condições Gerais do Piso e meio-fio da calçada ?	Ótimo(a)	10
P_6	Presença de desniveis ?	Médio	3
P_7	Tem rebaixamento de calçada para Pedestre ?	Não	10
P_8	Possui piso tátil ao longo da Calçada ?	Sim	-
P_9	A calçada Possui Rebaixamento de Veiculos correto ?	Não	0
P_10	Existencia de altura livre menor que 2,10 m ?	Não	-
P_11	O Passeio está no padrao da SMPU ?	Não	0
P_12	A testada possui prática de estacionamento sobre o passeio ?	Não	10
P_13	Existe algum dispositivo de Drenagem sobre a calçada ?	Não	0
P_14	Existe PED em frente a testada ?	Não	-
P_15	Existe FTP em frente a testada ?	Não	-
P_16	Classificação geral da calçada pelo pesquisador.	Ótimo(a)	10
