Diagnóstico da Calçada	Qualidade do Serviço	
Endereço: Av. Brigadeiro Eduardo Gomes, s/nº	80	B
Data do Registro: 26/11/2019 14:53:26		
Num. Lote CTM: 130475000400

Lote 1 - Rota: Noroeste

FRATAR
ENGENHARIA CONSULTIVA

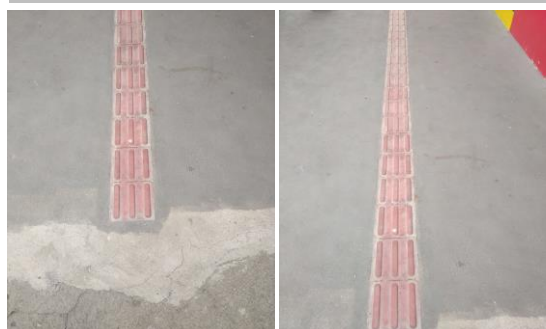
Fotos Complementares - Detalhes do Passeio

ID	Itens Avaliados	Respostas	Nota
P_1	O Mobiliário urbano está dentro da faixa de serviço de 70 cm ?	Sim	-
P_2	Qual a largura livre do Passeio ?	Acima de 1.50 m	10
P_3	Tipo de revestimento da calçada ?	Concreto	10
P_4	Existência de Buracos ?	Nenhum	10
P_5	Condições Gerais do Piso e meio-fio da calçada ?	Ótimo(a)	10
P_6	Presença de desníveis ?	Nenhum	10
P_7	Tem rebaixamento de calçada para Pedestre ?	Não	10
P_8	Possui piso tátil ao longo da Calçada ?	Sim	-
P_9	A calçada Possui Rebaixamento de Veículos correto ?	N.A	0
P_10	Existência de altura livre menor que 2,10 m ?	Não	-
P_11	O Passeio está no padrão da SMPU ?	Não	0
P_12	A testada possui prática de estacionamento sobre o passeio ?	Não	10
P_13	Existe algum dispositivo de Drenagem sobre a calçada ?	Não	0
P_14	Existe PED em frente a testada ?	Não	-
P_15	Existe FTP em frente a testada ?	Não	-
P_16	Classificação geral da calçada pelo pesquisador.	Ótimo(a)	10
