Lote 5 - Rota: Afonso Pena

Diagnóstico da Calçada	Qualidade do Serviço	
Endereço: Av. Afonso Pena, s/nº	73	B
Data do Registro: 01/11/2019 13:59:15		
Num. Lote CTM: 10325700440

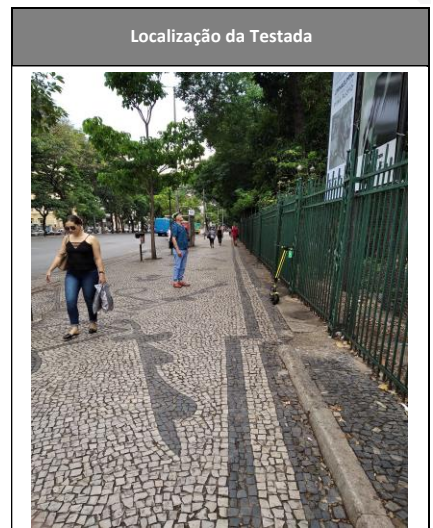
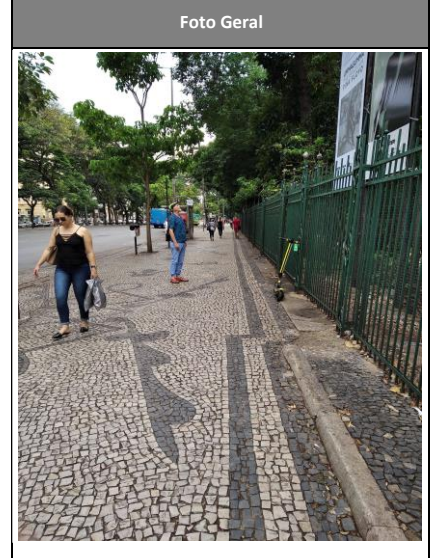
ID	Itens Avaliados	Respostas	Nota
P_1	O Mobiliário urbano está dentro da faixa de serviço de 70 cm ?	Sim	-
P_2	Qual a largura livre do Passeio ?	Acima de 1.50 m	10
P_3	Tipo de revestimento da calçada ?	Pedra Portuguesa	8
P_4	Existência de Buracos ?	Poucos	5
P_5	Condições Gerais do Piso e meio-fio da calçada ?	Ótimo(a)	10
P_6	Presença de desníveis ?	Nenhum	10
P_7	Tem rebaixamento de calçada para Pedestre ?	Não, mas deveria ter.	0
P_8	Possui piso tátil ao longo da Calçada ?	Não	-
P_9	A calçada Possui Rebaixamento de Veículos correto ?	Sim	10
P_10	Existência de altura livre menor que 2,10 m ?	Não	-
P_11	O Passeio está no padrão da SMPU ?	Não	0
P_12	A testada possui prática de estacionamento sobre o passeio ?	Não	10
P_13	Existe algum dispositivo de Drenagem sobre a calçada ?	Sim	0
P_14	Existe PED em frente a testada ?	Sim	-
P_15	Existe FTP em frente a testada ?	Sim	-
P_16	Classificação geral da calçada pelo pesquisador.	Ótimo(a)	10

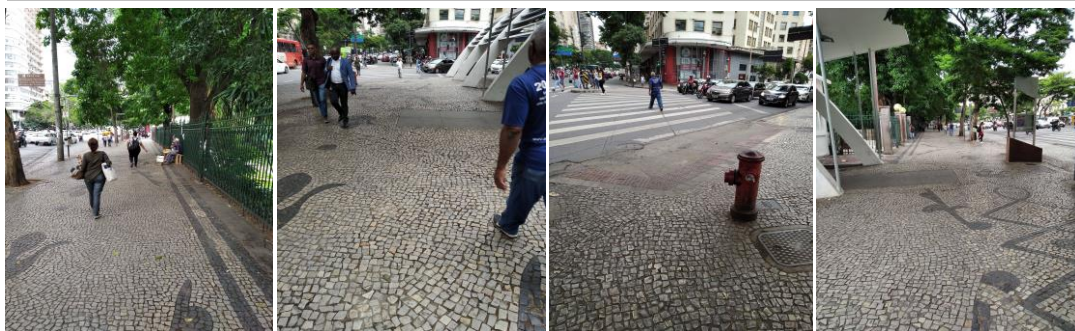
Fotos Complementares - Detalhes do Passeio

ID	Itens Avaliados	Respostas	Nota
P_7_1	Qual tipo do Rebaixo ?	0	0
P_7_1_1	Se for do Tipo 1, Passeio possui largura livre de 1,2 m ?	0	-3
P_7_1_2	Se for do Tipo 1, O rebaixo tem abas conforme a norma ?	0	-1
P_7_2	A rampa do rebaixo tem Inclinação da norma (8,33%) ?	0	0
P_7_3	O rebaixo possui piso tátil ?	0	-1
P_7_3_1	O piso tátil de alerta e direcional do rebaixo está conforme a norma ?	0	-1
P_8_1	O piso tátil está no eixo da faixa livre ?	0	0
P_8_2	Se tem uma leve mudança de direção está conforme a norma ?	0	0
P_8_3	Se tem mudança de direção de 90º ou maior está conforme a norma ?	0	0
P_8_4	Se tem mudança de direção de três faixas direcionais está conforme a norma ?	0	0
P_8_5	Se tem mudança de direção de quatro faixas direcionais está conforme a norma?	0	0
P_8_6	Tem piso tátil em pontos de ônibus conforme a norma?	0	0
P_8_7	O piso tátil tem conexão com os lotes vizinhos?	0	0
P_8_8	O piso tátil está em boas condições aparentes?	0	0

P_8_9	O piso tátil apresenta desenho com bom senso?	0	0
P_13_1	Dispositivo de Drenagem está devidamente instalado e bem conservado?	Sim	0
P_13_2	Dispositivo de Drenagem oferece risco para caminamento seguro de pedestre?	Não	0
