Lote 4 - Rota: Contorno

Diagnóstico da Calçada	Qualidade do Serviço	
Endereço: Av.Contorno, 6777 Data do Registro: 07/11/2019 16:39:01 Num. Lote CTM: 90266200380	83	B

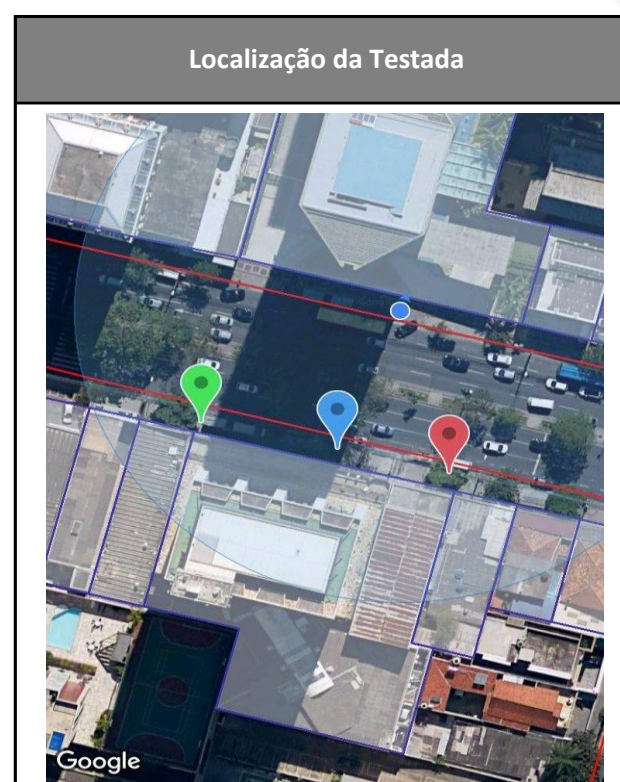
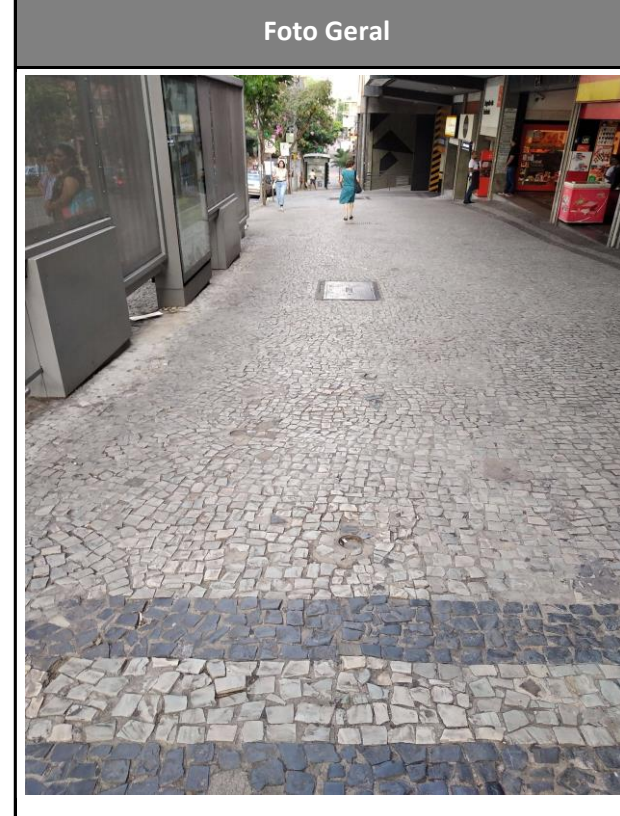
ID	Itens Avaliados	Respostas	Nota
P_1	O Mobiliário urbano está dentro da faixa de serviço de 70 cm ?	Sim	-
P_2	Qual a largura livre do Passeio ?	Acima de 1.50 m	10
P_3	Tipo de revestimento da calçada ?	Pedra Portuguesa	8
P_4	Existencia de Buracos ?	Poucos	5
P_5	Condições Gerais do Piso e meio-fio da calçada ?	Ótimo(a)	10
P_6	Presença de desniveis ?	Nenhum	10
P_7	Tem rebaixamento de calçada para Pedestre ?	Não	10
P_8	Possui piso tátil ao longo da Calçada ?	Não	-
P_9	A calçada Possui Rebaixamento de Veiculos correto ?	Sim	10
P_10	Existencia de altura livre menor que 2,10 m ?	Não	-
P_11	O Passeio está no padrao da SMPU ?	Não	0
P_12	A testada possui prática de estacionamento sobre o passeio ?	Não	10
P_13	Existe algum dispositivo de Drenagem sobre a calçada ?	Sim	0
P_14	Existe PED em frente a testada ?	Sim	-
P_15	Existe FTP em frente a testada ?	Não	-
P_16	Classificação geral da calçada pelo pesquisador.	Ótimo(a)	10
