Diagnóstico da Calçada	Qualidade do Serviço	
Endereço: Rua Professor Morais, 624	66	C
Data do Registro: 12/11/2019 15:35:54		
Num. Lote CTM: 10028700435

Diagnóstico da Calçada	Qualidade do Serviço		Complemento do Diagnóstico
<b>Endereço: Rua Professor Moraes, 624</b> <b>Data do Registro: 12/11/2019 15:35:54</b> <b>Num. Lote CTM: 10028700435</b>	<b>66</b>	<b>C</b>

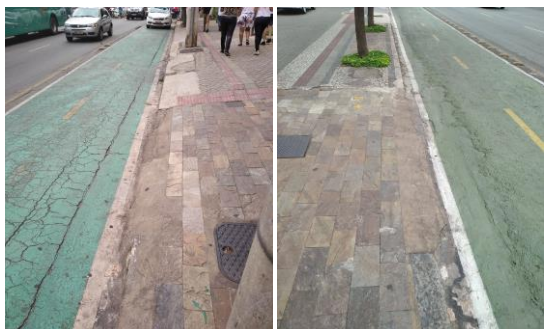
### Fotos Complementares - Detalhes do Passeio

ID	Itens Avaliados	Respostas	Nota
P_1	O Mobiliário urbano está dentro da faixa de serviço de 70 cm ?	Sim	-
P_2	Qual a largura livre do Passeio ?	Entre 1.20 m e 1.50 m	10
P_3	Tipo de revestimento da calçada ?	Outro	8
P_4	Existência de Buracos ?	Nenhum	10
P_5	Condições Gerais do Piso e meio-fio da calçada ?	Ótimo(a)	10
P_6	Presença de desníveis ?	Nenhum	10
P_7	Tem rebaixamento de calçada para Pedestre ?	Não	8
P_8	Possui piso tátil ao longo da Calçada ?	Não	-
P_9	A calçada Possui Rebaixamento de Veículos correto ?	Não	0
P_10	Existência de altura livre menor que 2,10 m ?	Não	-
P_11	O Passeio está no padrão da SMPU ?	Não	0
P_12	A testada possui prática de estacionamento sobre o passeio ?	Não	10
P_13	Existe algum dispositivo de Drenagem sobre a calçada ?	Não	0
P_14	Existe PED em frente a testada ?	Não	-
P_15	Existe FTP em frente a testada ?	Não	-
P_16	Classificação geral da calçada pelo pesquisador.	Ótimo(a)	10
