Lote 4 - Rota: Contorno

FRATAR
ENGENHARIA CONSULTIVA

Diagnóstico da Calçada	Qualidade do Serviço	
Endereço: Av.Contorno, 9797	80	B
Data do Registro: 28/10/2019 15:31:55		
Num. Lote CTM: 20178700385

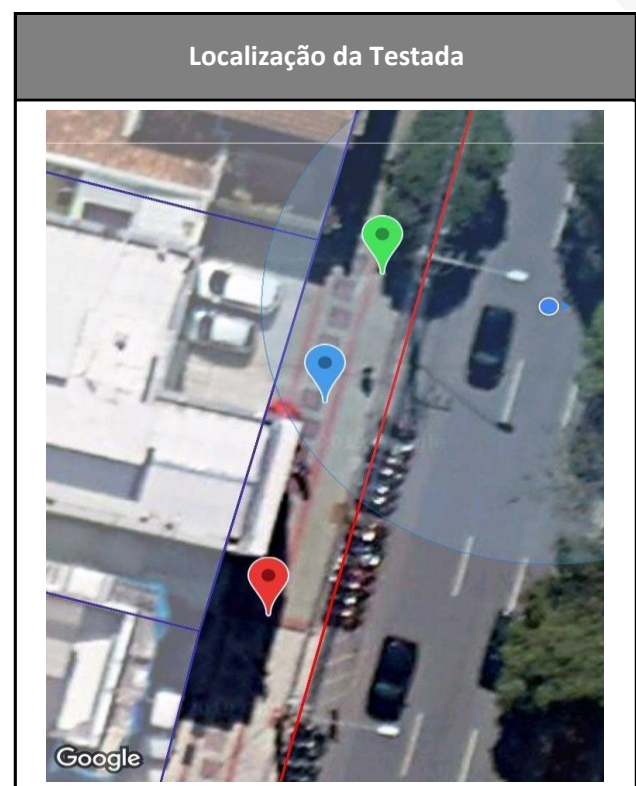
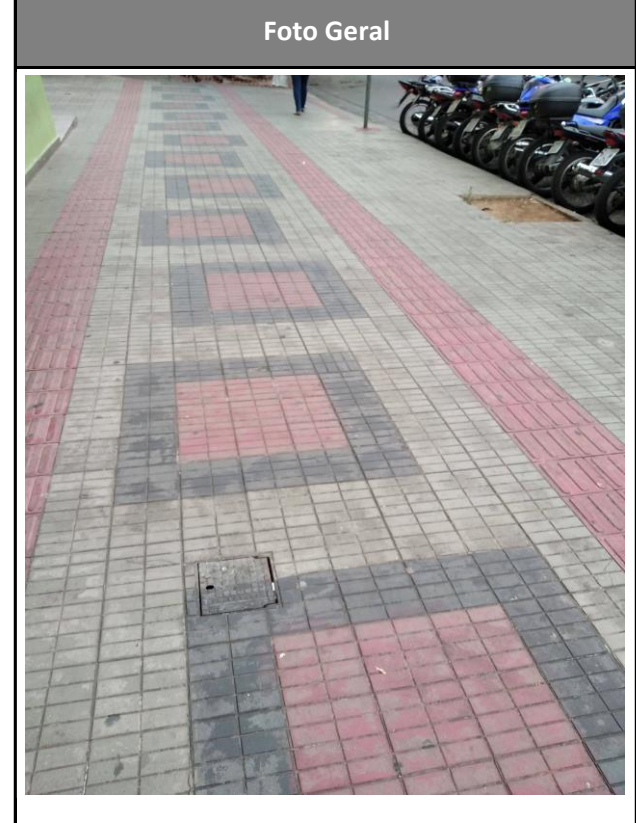
ID	Itens Avaliados	Respostas	Nota
P_1	O Mobiliário urbano está dentro da faixa de serviço de 70 cm ?	Sim	-
P_2	Qual a largura livre do Passeio ?	Acima de 1.50 m	10
P_3	Tipo de revestimento da calçada ?	Ladrilho Hidráulico	10
P_4	Existencia de Buracos ?	Nenhum	10
P_5	Condições Gerais do Piso e meio-fio da calçada ?	Ótimo(a)	10
P_6	Presença de desniveis ?	Nenhum	10
P_7	Tem rebaixamento de calçada para Pedestre ?	Não	10
P_8	Possui piso tátil ao longo da Calçada ?	Sim	-
P_9	A calçada Possui Rebaixamento de Veiculos correto ?	Sim	10
P_10	Existencia de altura livre menor que 2,10 m ?	Não	-
P_11	O Passeio está no padrao da SMPU ?	Não	0
P_12	A testada possui prática de estacionamento sobre o passeio ?	Sim	0
P_13	Existe algum dispositivo de Drenagem sobre a calçada ?	Não	0
P_14	Existe PED em frente a testada ?	Não	-
P_15	Existe FTP em frente a testada ?	Não	-
P_16	Classificação geral da calçada pelo pesquisador.	Ótimo(a)	10
