Diagnóstico da Calçada	Qualidade do Serviço	
Endereço: Av. Abílio Machado, 927	60	C
Data do Registro: 11/11/2019 14:37:44		
Num. Lote CTM: 130059900065

Lote 1 - Rota: Noroeste

FRATAR
ENGENHARIA CONSULTIVA

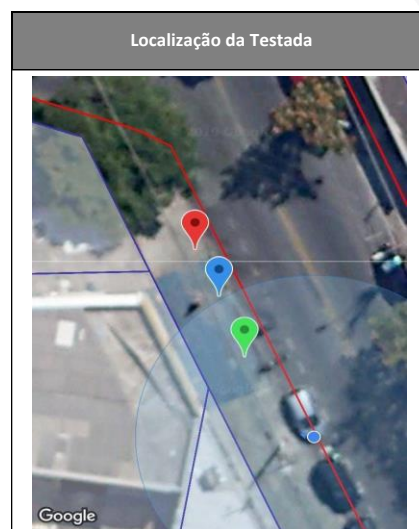
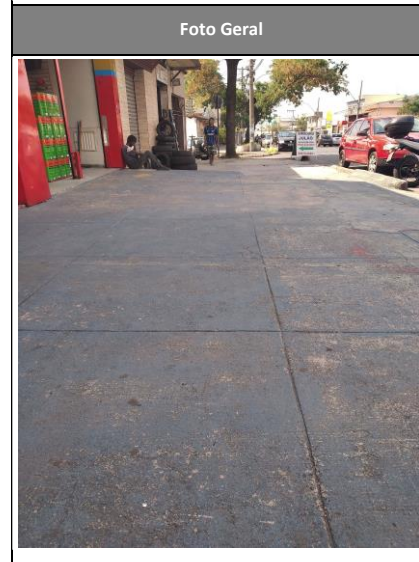
ID	Itens Avaliados	Respostas	Nota
P_1	O Mobiliário urbano está dentro da faixa de serviço de 70 cm ?	Sim	-
P_2	Qual a largura livre do Passeio ?	Acima de 1.50 m	10
P_3	Tipo de revestimento da calçada ?	Concreto	10
P_4	Existência de Buracos ?	Nenhum	10
P_5	Condições Gerais do Piso e meio-fio da calçada ?	Regular	5
P_6	Presença de desníveis ?	Severo	0
P_7	Tem rebaixamento de calçada para Pedestre ?	Não	10
P_8	Possui piso tátil ao longo da Calçada ?	Não	-
P_9	A calçada Possui Rebaixamento de Veículos correto ?	N.A	0
P_10	Existência de altura livre menor que 2,10 m ?	Não	-
P_11	O Passeio está no padrão da SMPU ?	Não	0
P_12	A testada possui prática de estacionamento sobre o passeio ?	Não	10
P_13	Existe algum dispositivo de Drenagem sobre a calçada ?	Não	0
P_14	Existe PED em frente a testada ?	Não	-
P_15	Existe FTP em frente a testada ?	Não	-
P_16	Classificação geral da calçada pelo pesquisador.	Regular	5
