Diagnóstico da Calçada	Qualidade do Serviço	
Endereço: Rua Padre Pedro Pinto, s/nº	73	B
Data do Registro: 13/11/2019 10:26:33		
Num. Lote CTM: 190221600170

Lote 1 - Rota: Padre Pedro Pinto

FRATAR
ENGENHARIA CONSULTIVA

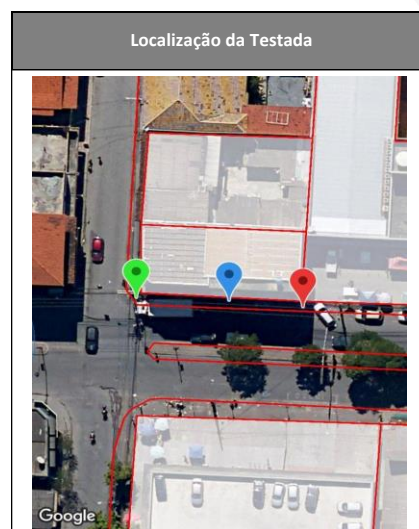
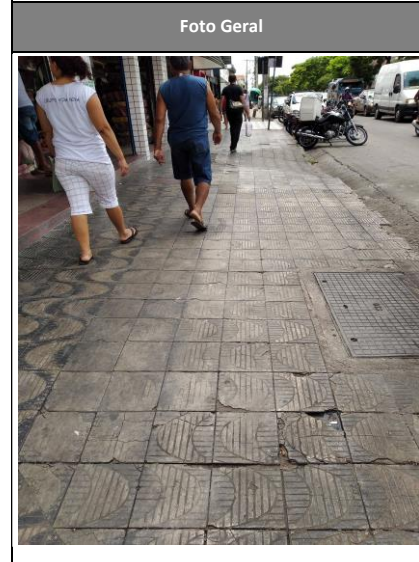
ID	Itens Avaliados	Respostas	Nota
P_1	O Mobiliário urbano está dentro da faixa de serviço de 70 cm ?	Sim	-
P_2	Qual a largura livre do Passeio ?	Acima de 1.50 m	10
P_3	Tipo de revestimento da calçada ?	Bloco Intertravado de Concreto	10
P_4	Existência de Buracos ?	Poucos	5
P_5	Condições Gerais do Piso e meio-fio da calçada ?	Ótimo(a)	10
P_6	Presença de desníveis ?	Nenhum	10
P_7	Tem rebaixamento de calçada para Pedestre ?	Sim	8
P_8	Possui piso tátil ao longo da Calçada ?	Não	-
P_9	A calçada Possui Rebaixamento de Veículos correto ?	N.A	0
P_10	Existência de altura livre menor que 2,10 m ?	Não	-
P_11	O Passeio está no padrão da SMPU ?	Não	0
P_12	A testada possui prática de estacionamento sobre o passeio ?	Não	10
P_13	Existe algum dispositivo de Drenagem sobre a calçada ?	Não	0
P_14	Existe PED em frente a testada ?	Não	-
P_15	Existe FTP em frente a testada ?	Não	-
P_16	Classificação geral da calçada pelo pesquisador.	Ótimo(a)	10

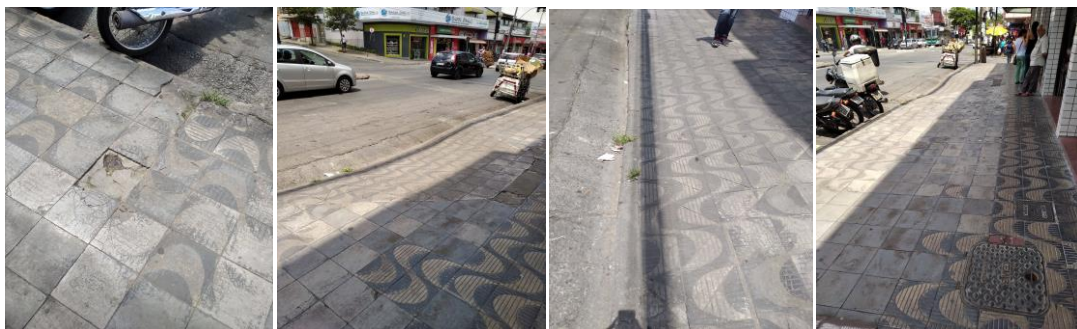
Fotos Complementares - Detalhes do Passeio

ID	Itens Avaliados	Respostas	Nota
P_7_1	Qual tipo do Rebaixo ?	Rebaixo Tipo 1 (trapézio)	0
P_7_1_1	Se for do Tipo 1, Passeio possui largura livre de 1,2 m ?	Sim	0
P_7_1_2	Se for do Tipo 1, O rebaixo tem abas conforme a norma ?	Não	0
P_7_2	A rampa do rebaixo tem Inclinação da norma (8,33%) ?	Sim	0
P_7_3	O rebaixo possui piso tátil ?	Não tem nenhum	0
P_7_3_1	O piso tátil de alerta e direcional do rebaixo está conforme a norma ?	0	0
P_8_1	O piso tátil está no eixo da faixa livre ?	0	0
P_8_2	Se tem uma leve mudança de direção está conforme a norma ?	0	0
P_8_3	Se tem mudança de direção de 90º ou maior está conforme a norma ?	0	0
P_8_4	Se tem mudança de direção de três faixas direcionais está conforme a norma ?	0	0
P_8_5	Se tem mudança de direção de quatro faixas direcionais está conforme a norma?	0	0
P_8_6	Tem piso tátil em pontos de ônibus conforme a norma?	0	0
P_8_7	O piso tátil tem conexão com os lotes vizinhos?	0	0

P_8_8	O piso tátil está em boas condições aparentes?	0	0
P_8_9	O piso tátil apresenta desenho com bom senso?	0	0
P_13_1	Dispositivo de Drenagem está devidamente instalado e bem conservado?	0	0
P_13_2	Dispositivo de Drenagem oferece risco para caminamento seguro de pedestre?	0	0
