Diagnóstico da Calçada		Qualidade do Serviço	
Endereço: Av. Portugal, 3336		56	C
Data do Registro: 16/11/2019 13:30:05			
Num. Lote CTM: 200007100120

Diagnóstico da Calçada	Qualidade do Serviço		Complemento do Diagnóstico
<b>Endereço: Av. Portugal, 3336</b> <b>Data do Registro: 16/11/2019 13:30:05</b> <b>Num. Lote CTM: 200007100120</b>	<b>56</b>	<b>C</b>

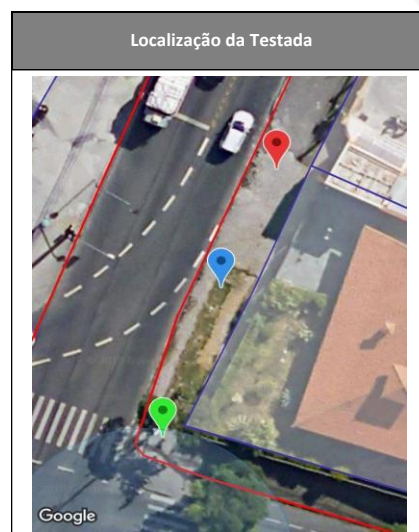
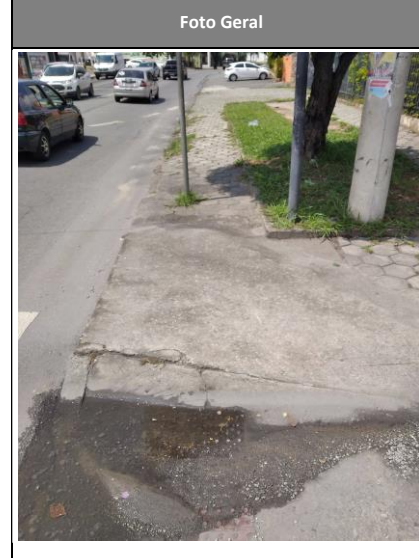
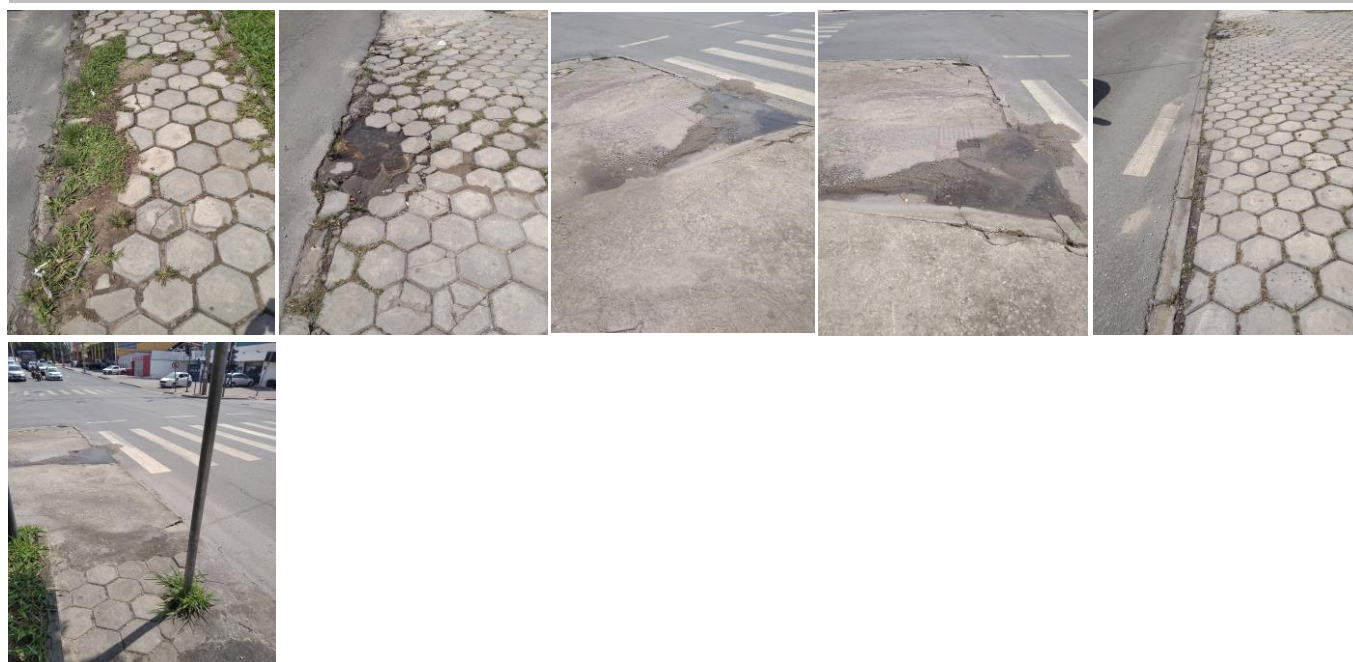
ID	Itens Avaliados	Respostas	Nota
P_1	O Mobiliário urbano está dentro da faixa de serviço de 70 cm ?	Sim	-
P_2	Qual a largura livre do Passeio ?	Entre 0.80 m e 1.20 m	4
P_3	Tipo de revestimento da calçada ?	Bloco Intertravado de Concreto	10
P_4	Existência de Buracos ?	Poucos	5
P_5	Condições Gerais do Piso e meio-fio da calçada ?	Regular	5
P_6	Presença de desníveis ?	Nenhum	10
P_7	Tem rebaixamento de calçada para Pedestre ?	Sim	7
P_8	Possui piso tátil ao longo da Calçada ?	Não	-
P_9	A calçada Possui Rebaixamento de Veículos correto ?	Não	0
P_10	Existência de altura livre menor que 2,10 m ?	Não	-
P_11	O Passeio está no padrão da SMPU ?	Não	0
P_12	A testada possui prática de estacionamento sobre o passeio ?	Não	10
P_13	Existe algum dispositivo de Drenagem sobre a calçada ?	Não	0
P_14	Existe PED em frente a testada ?	Não	-
P_15	Existe FTP em frente a testada ?	Sim	-
P_16	Classificação geral da calçada pelo pesquisador.	Regular	5
