Lote 4 - Rota: Raja Gabáglia

FRATAR
ENGENHARIA CONSULTIVA

Diagnóstico da Calçada	Qualidade do Serviço	
Endereço: Av. Álvares Cabral, 1605	63	C
Data do Registro: 20/11/2019 15:34:56		
Num. Lote CTM: 10057700120

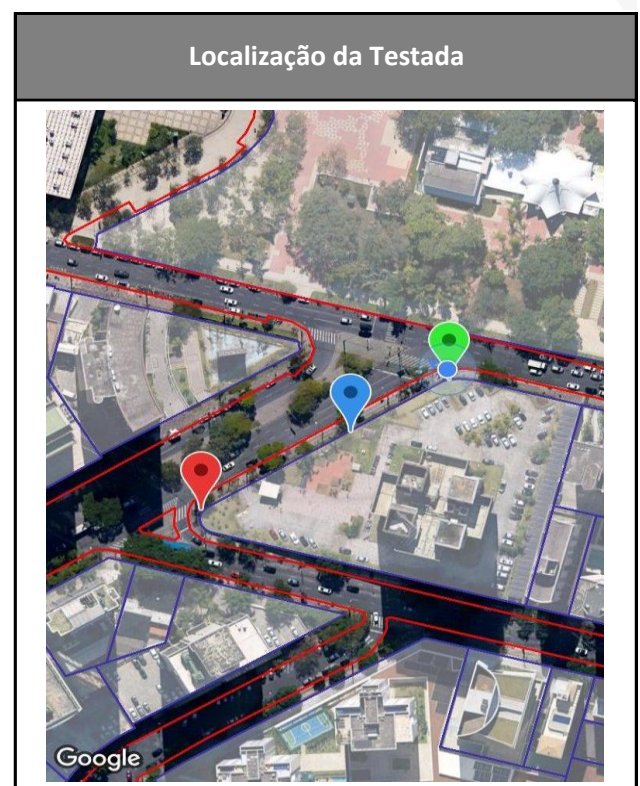
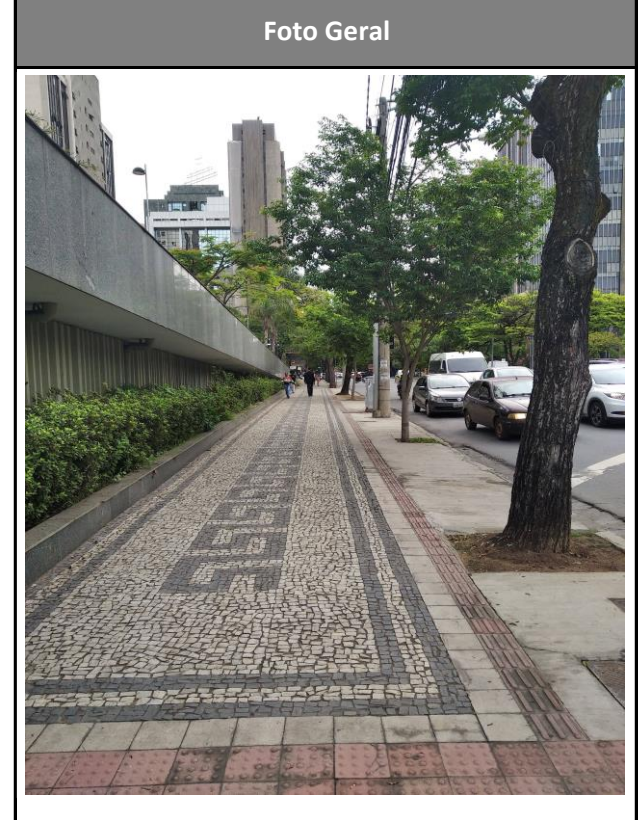
ID	Itens Avaliados	Respostas	Nota
P_1	O Mobiliário urbano está dentro da faixa de serviço de 70 cm ?	Sim	-
P_2	Qual a largura livre do Passeio ?	Acima de 1.50 m	10
P_3	Tipo de revestimento da calçada ?	Pedra Portuguesa	8
P_4	Existencia de Buracos ?	Poucos	5
P_5	Condições Gerais do Piso e meio-fio da calçada ?	Ótimo(a)	10
P_6	Presença de desniveis ?	Médio	3
P_7	Tem rebaixamento de calçada para Pedestre ?	Sim	7
P_8	Possui piso tátil ao longo da Calçada ?	Sim	-
P_9	A calçada Possui Rebaixamento de Veiculos correto ?	Não	0
P_10	Existencia de altura livre menor que 2,10 m ?	Não	-
P_11	O Passeio está no padrao da SMPU ?	Não	0
P_12	A testada possui prática de estacionamento sobre o passeio ?	Não	10
P_13	Existe algum dispositivo de Drenagem sobre a calçada ?	Não	0
P_14	Existe PED em frente a testada ?	Não	-
P_15	Existe FTP em frente a testada ?	Sim	-
P_16	Classificação geral da calçada pelo pesquisador.	Ótimo(a)	10

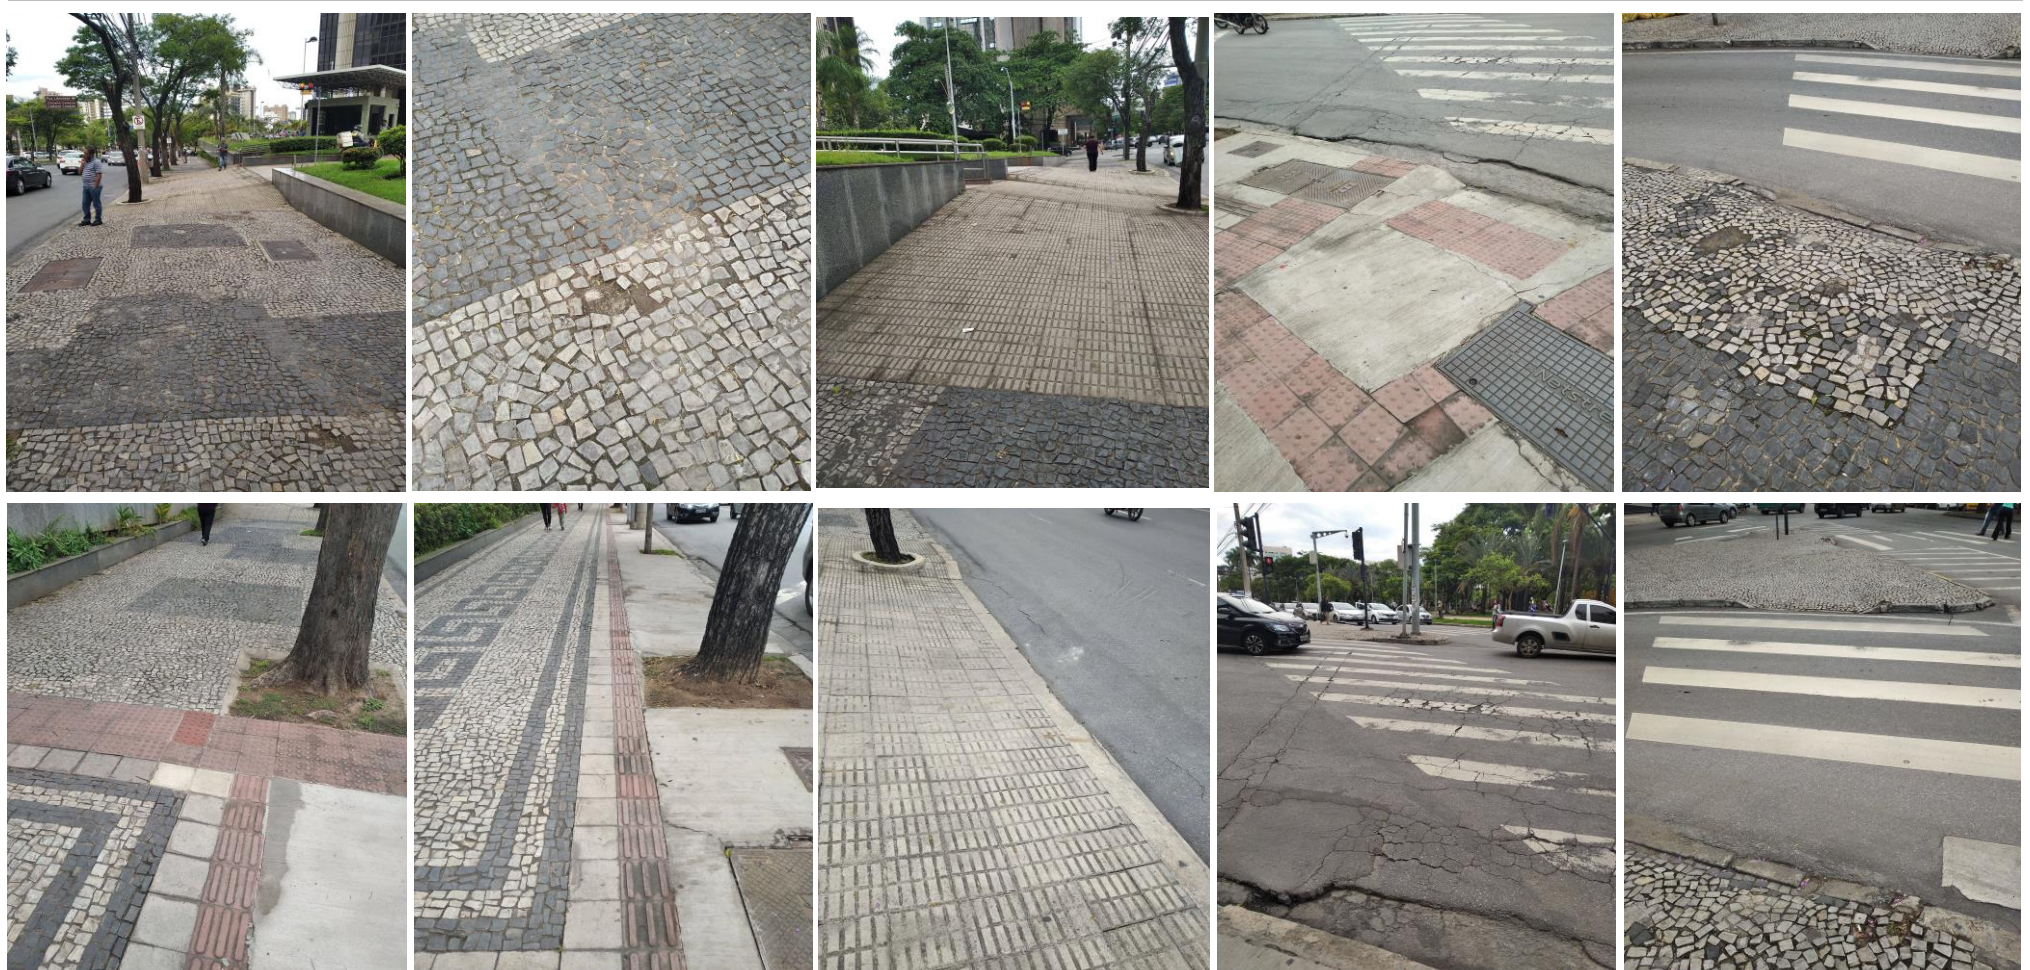
Fotos Complementares - Detalhes do Passeio

ID	Itens Avaliados	Respostas	Nota
P_7_1	Qual tipo do Rebaixo ?	Rebaixo Tipo 1 (trapézio)	0
P_7_1_1	Se for do Tipo 1, Passeio possui largura livre de 1,2 m ?	Sim	0
P_7_1_2	Se for do Tipo 1, O rebaixo tem abas conforme a norma ?	Não	-1
P_7_2	A rampa do rebaixo tem Inclinação da norma (8,33%) ?	Sim	0
P_7_3	O rebaixo possui piso tátil ?	Tem só piso de alerta	0
P_7_3_1	O piso tátil de alerta e direcional do rebaixo está conforme a norma ?	Não	-1
P_8_1	O piso tátil está no eixo da faixa livre ?	Não	0
P_8_2	Se tem uma leve mudança de direção está conforme a norma ?	Não	0
P_8_3	Se tem mudança de direção de 90º ou maior está conforme a norma ?	0	0
P_8_4	Se tem mudança de direção de três faixas direcionais está conforme a norma ?	0	0
P_8_5	Se tem mudança de direção de quatro faixas direcionais está conforme a norma?	0	0
P_8_6	Tem piso tátil em pontos de ônibus conforme a norma?	Não	0
P_8_7	O piso tátil tem conexão com os lotes vizinhos?	Sim	0

P_8_8	O piso tátil está em boas condições aparentes?	Sim	0
P_8_9	O piso tátil apresenta desenho com bom senso?	Sim	0
P_13_1	Dispositivo de Drenagem está devidamente instalado e bem conservado?	0	0
P_13_2	Dispositivo de Drenagem oferece risco para caminhamento seguro de pedestre?	0	0
