Diagnóstico da Calçada	Qualidade do Serviço	
Endereço: Rua Rio Grande do Norte, s/nº	73	B
Data do Registro: 14/11/2019 11:02:56		
Num. Lote CTM: 10070000160

Diagnóstico da Calçada	Qualidade do Serviço		Complemento do Diagnóstico
Endereço: Rua Rio Grande do Norte, s/nº Data do Registro: 14/11/2019 11:02:56 Num. Lote CTM: 10070000160	73	B

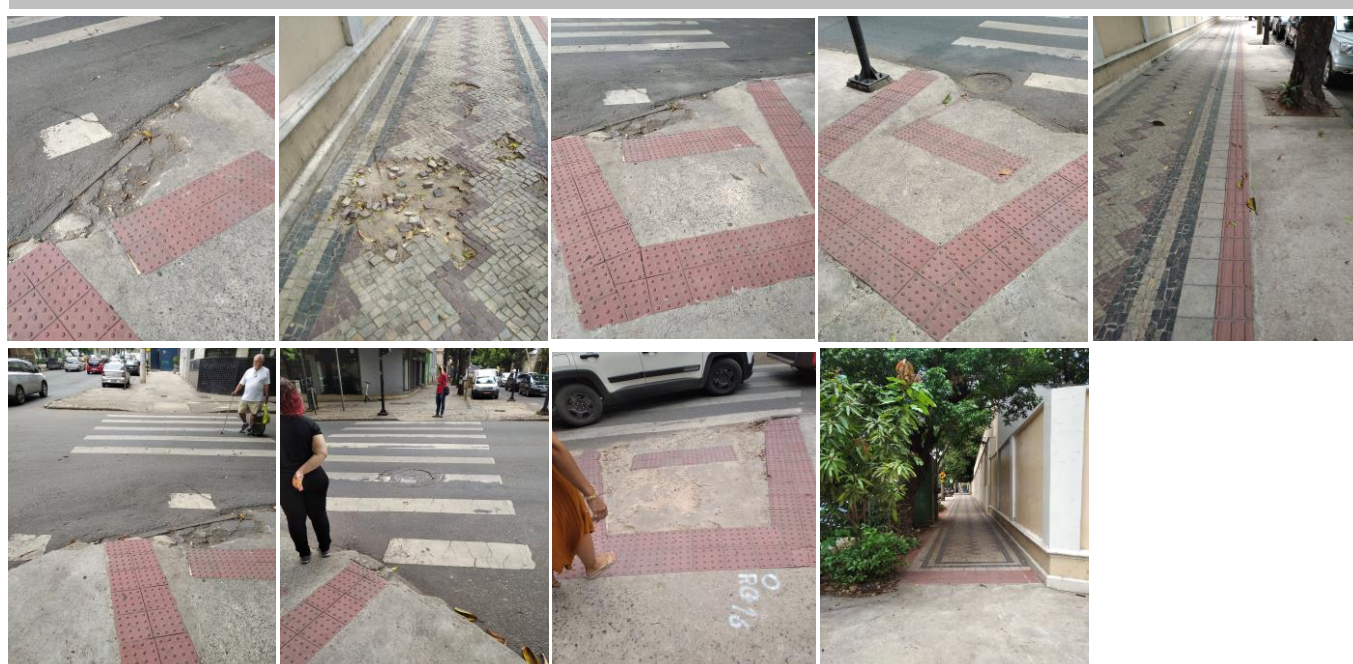
Fotos Complementares - Detalhes do Passeio

ID	Itens Avaliados	Respostas	Nota
P_1	O Mobiliário urbano está dentro da faixa de serviço de 70 cm ?	Sim	-
P_2	Qual a largura livre do Passeio ?	Acima de 1.50 m	10
P_3	Tipo de revestimento da calçada ?	Concreto	10
P_4	Existência de Buracos ?	Poucos	5
P_5	Condições Gerais do Piso e meio-fio da calçada ?	Ótimo(a)	5
P_6	Presença de desníveis ?	Nenhum	7
P_7	Tem rebaixamento de calçada para Pedestre ?	Sim	7
P_8	Possui piso tátil ao longo da Calçada ?	Sim	-
P_9	A calçada Possui Rebaixamento de Veículos correto ?	N.A	0
P_10	Existência de altura livre menor que 2,10 m ?	Não	-
P_11	O Passeio está no padrão da SMPU ?	Não	0
P_12	A testada possui prática de estacionamento sobre o passeio ?	Não	10
P_13	Existe algum dispositivo de Drenagem sobre a calçada ?	Não	0
P_14	Existe PED em frente a testada ?	Não	-
P_15	Existe FTP em frente a testada ?	Sim	-
P_16	Classificação geral da calçada pelo pesquisador.	Ótimo(a)	0
