Lote 4 - Rota: Contorno

FRATAR
ENGENHARIA CONSULTIVA

Diagnóstico da Calçada	Qualidade do Serviço	
Endereço: Av. Contorno, 11434	90	B
Data do Registro: 29/10/2019 11:50:26		
Num. Lote CTM: 10473900210

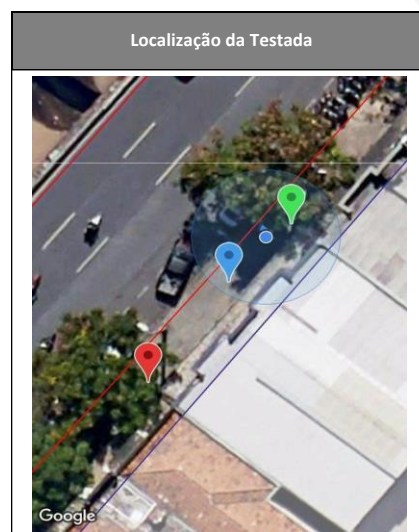
ID	Itens Avaliados	Respostas	Nota
P_1	O Mobiliário urbano está dentro da faixa de serviço de 70 cm ?	Sim	-
P_2	Qual a largura livre do Passeio ?	Acima de 1.50 m	10
P_3	Tipo de revestimento da calçada ?	Concreto	10
P_4	Existência de Buracos ?	Nenhum	10
P_5	Condições Gerais do Piso e meio-fio da calçada ?	Ótimo(a)	10
P_6	Presença de desníveis ?	Nenhum	10
P_7	Tem rebaixamento de calçada para Pedestre ?	Não	10
P_8	Possui piso tátil ao longo da Calçada ?	Não	-
P_9	A calçada Possui Rebaixamento de Veículos correto ?	Sim	10
P_10	Existência de altura livre menor que 2,10 m ?	Não	-
P_11	O Passeio está no padrão da SMPU ?	Não	0
P_12	A testada possui prática de estacionamento sobre o passeio ?	Não	10
P_13	Existe algum dispositivo de Drenagem sobre a calçada ?	Não	0
P_14	Existe PED em frente a testada ?	Não	-
P_15	Existe FTP em frente a testada ?	Não	-
P_16	Classificação geral da calçada pelo pesquisador.	Ótimo(a)	10
