Diagnóstico da Calçada		Qualidade do Serviço	
Endereço: Av. Portugal, 205		36	D
Data do Registro: 16/11/2019 13:49:39			
Num. Lote CTM: 200007100350

Diagnóstico da Calçada	Qualidade do Serviço		Complemento do Diagnóstico
Endereço: Av. Portugal, 205 Data do Registro: 16/11/2019 13:49:39 Num. Lote CTM: 200007100350	36	D

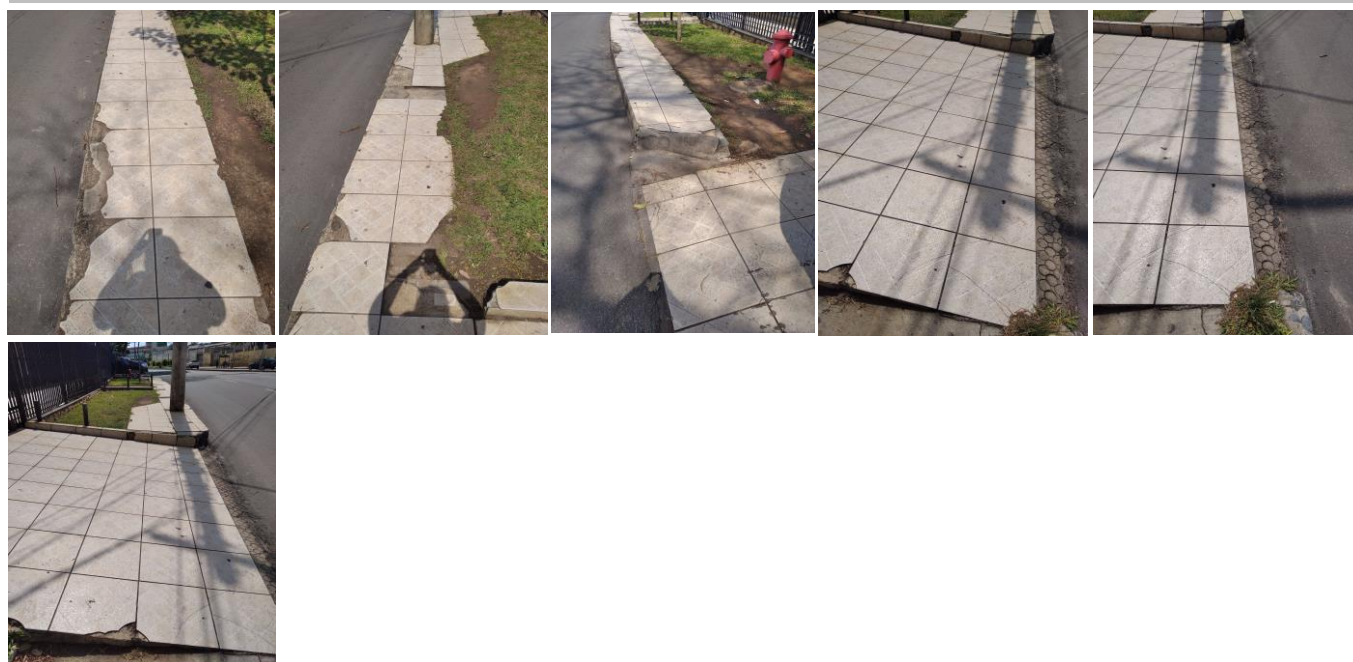
Fotos Complementares - Detalhes do Passeio

ID	Itens Avaliados	Respostas	Nota
P_1	O Mobiliário urbano está dentro da faixa de serviço de 70 cm ?	Sim	-
P_2	Qual a largura livre do Passeio ?	Abaixo 0.80 m	1
P_3	Tipo de revestimento da calçada ?	Outro	0
P_4	Existência de Buracos ?	Poucos	5
P_5	Condições Gerais do Piso e meio-fio da calçada ?	Regular	5
P_6	Presença de desníveis ?	Severo	0
P_7	Tem rebaixamento de calçada para Pedestre ?	Não	10
P_8	Possui piso tátil ao longo da Calçada ?	Não	-
P_9	A calçada Possui Rebaixamento de Veículos correto ?	Não	0
P_10	Existência de altura livre menor que 2,10 m ?	Não	-
P_11	O Passeio está no padrão da SMPU ?	Não	0
P_12	A testada possui prática de estacionamento sobre o passeio ?	Não	10
P_13	Existe algum dispositivo de Drenagem sobre a calçada ?	Não	0
P_14	Existe PED em frente a testada ?	Não	-
P_15	Existe FTP em frente a testada ?	Não	-
P_16	Classificação geral da calçada pelo pesquisador.	Regular	5
